Mine de SALAU – Instruction n° B 2
Objet : Détermination et évaluation des risques auxquels le personnel est susceptible d'être exposé.
Personnel concerné :
Diffusion : Tous personnels
Affichage :

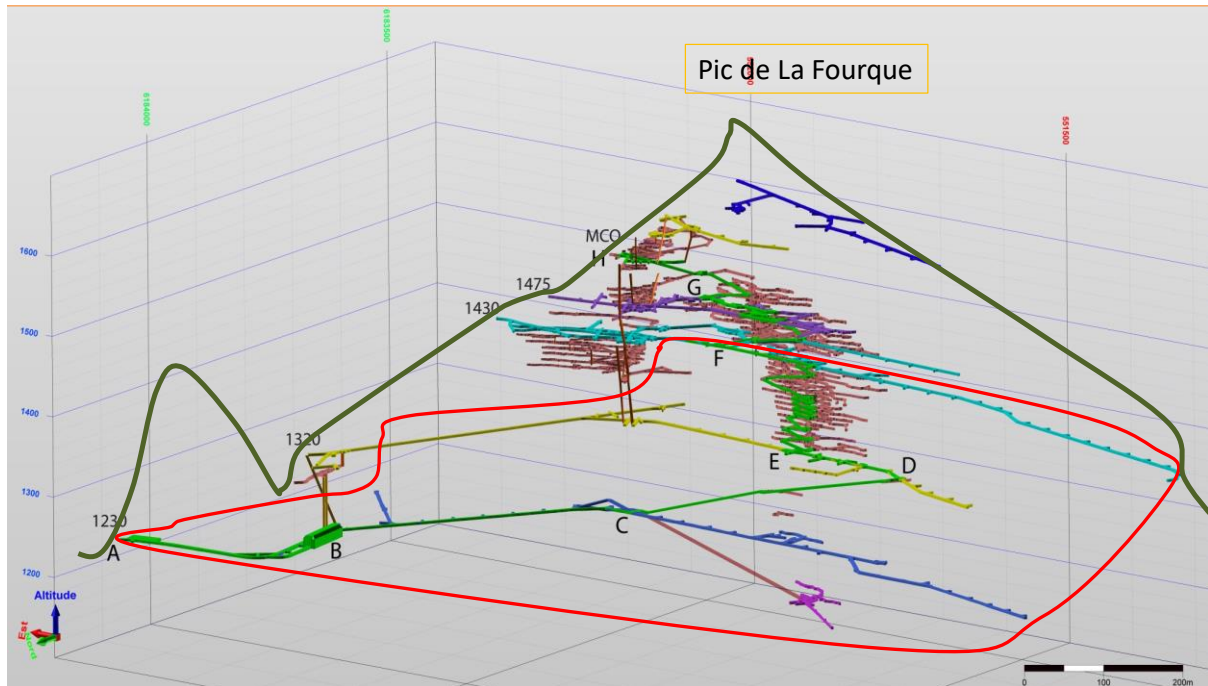
Plan du secteur exploration

2. Risque de chute de pierres : Dans certaines galeries, principalement à 1230 entre B et C (cf. plan ci-dessous) seulement quelques blocs, 15kg pour les plus lourds, étaient présent lors des visites initiales de sécurité, sans qu'il soit possible de dater leur chute. Pour une période de 30 ans sans entretien ceci constitue un indice de bonne tenue générale des terrains. Il est cependant possible que l'incidence de l'ouverture de la porte de 1230 sur le climat dans la mine provoque des altérations. Il ne faudrait pas que le très bon état général des galeries conduise à manquer de vigilance. La consigne B 8 et la mise à disposition du personnel d'un registre pour signaler les évolutions constatées sur la tenue des terrains organise un suivi préventif de la surveillance de la couronne
