**MINES DU SALAT**  
**Ancienne mine de tungstène de SALAU (09)**

**Mesures ponctuelles de l'activité volumique  
du Radon 222 et de l'énergie alpha potentielle  
volumique due à ses descendants à vie courte**

Mesures effectuées les 20 et 21 mars 2018

Référence du document	Rédigé par	Vérifié par
N° SALAT 60-0 2-03 18 V1-JPD

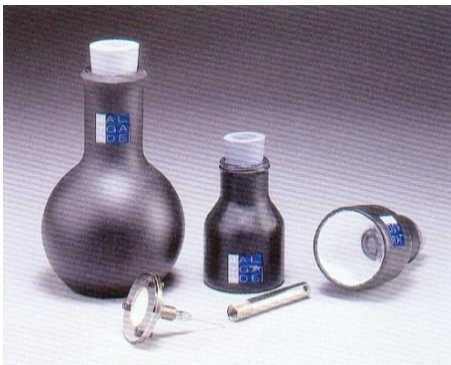
#### Mesure ponctuelle avec des fioles scintillantes (norme NF EN ISO 11665-6 : 2016)

Les fioles en verre de 125 cm<sup>3</sup> sont tapissées intérieurement de sulfure de Zinc activé à l'argent. Ce revêtement a la propriété d'émettre un photon lorsqu'il est frappé par une particule alpha.

Après avoir fait le vide dans la fiole, nous le mettons en communication avec l'atmosphère à analyser à l'aide d'une aiguille hypodermique munie d'un filtre.

Les photons, dus au contact de la paroi interne des fioles avec les particules alpha émises par le Radon et des descendants, sont ensuite comptés sur un ensemble de comptage muni d'un photomultiplicateur pour déterminer la concentration en Radon 222 au moment du prélèvement.

La Limite de Détection des fioles scintillantes est de 90 Bq.m<sup>-3</sup> d'air pour le <sup>222</sup>Rn pour 10 minutes de comptages.

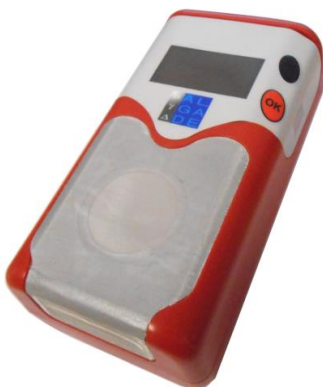
#### Mesure en continu avec un appareil type eDPRw (norme NF EN ISO 11665-5 : 2016)

Le radon entre dans un volume de détection à travers un filtre stoppant tous les descendants solides. L'activité du radon est déterminée en mesurant l'activité alpha des descendants du radon formés dans le volume de détection et collectés par un champ électrique sur le détecteur silicium.

Pour l'identification des radionucléides, l'eDPRW intègre un spectromètre alpha :

- le <sup>216</sup>Po est utilisé pour la détection du <sup>220</sup>Rn.
- le <sup>218</sup>Po est utilisé pour la détection du <sup>222</sup>Rn.

La Limite de détection de l'eDPRW est fonction de la durée d'exposition cumulée (plus la durée est grande, plus la Ld est faible).

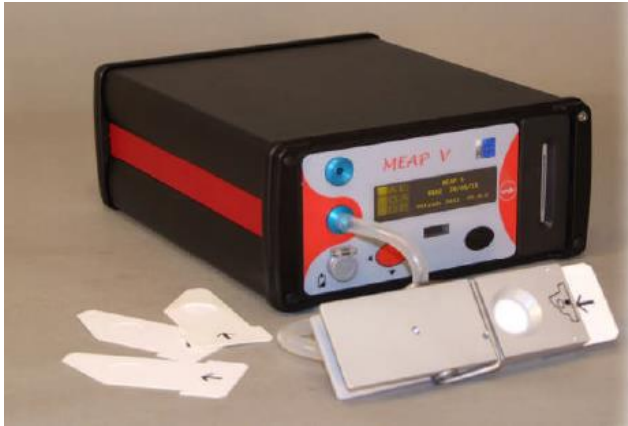
Les mesures ponctuelles sont effectuées à l'aide d'un appareil de terrain type "MEAP V" permettant de contrôler l'énergie alpha potentielle volumique des descendants à vie courte du  $^{222}\text{Rn}$  présents dans l'air du chantier souterrain.

Cet appareil est basé sur la mesure de la radioactivité alpha de la surface d'un filtre sur lequel les aérosols porteurs de descendants du Radon, présents dans un volume d'air connu, ont été prélevés.

La limite de détection du "MEAP V" est de  $0,1 \mu\text{J}\cdot\text{m}^{-3}$  pour l'énergie alpha potentielle volumique due aux descendants à vie courte du  $^{222}\text{Rn}$ .

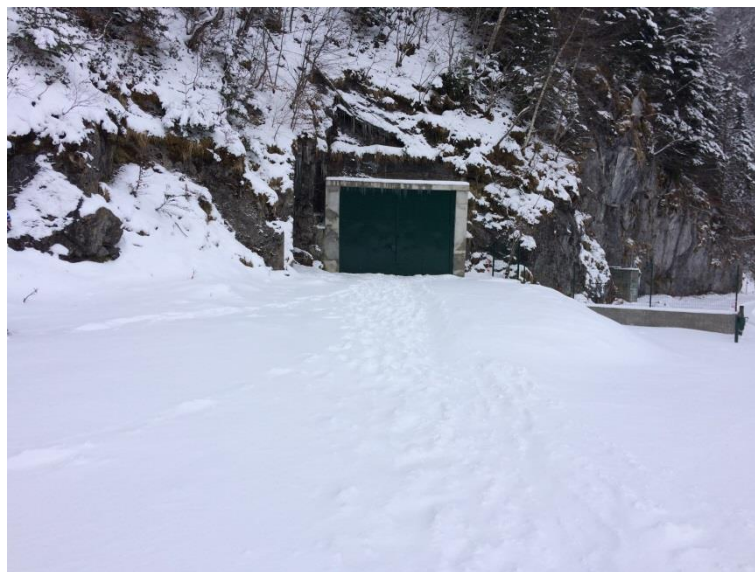
*Accès à la mine de Salau*

La mine de SALAU (09) est une ancienne mine de tungstène. L'arrêt des travaux miniers a eu lieu le 26 décembre 1986. L'accès à cette mine se fait par une porte située à l'extrémité extérieure d'une grande galerie, au niveau 1230.

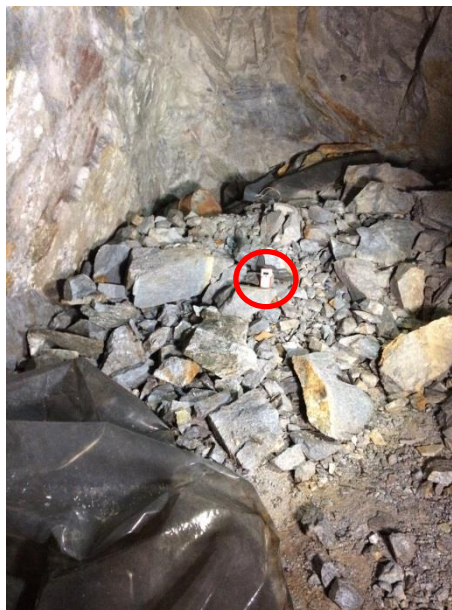
- au point 4 (TB 1230 - Fond de la galerie « extension Ouest ») : eDPRw n°60DP007 :

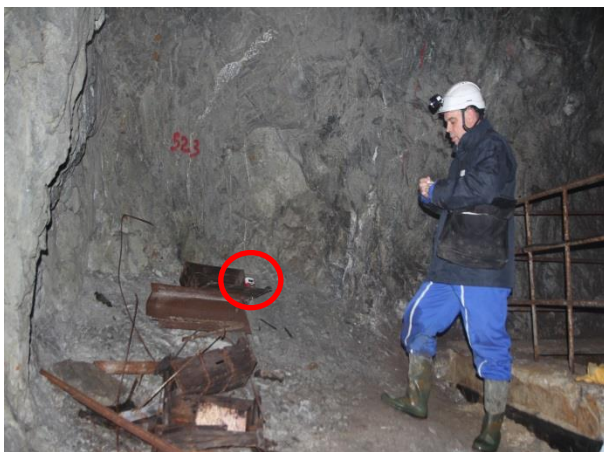
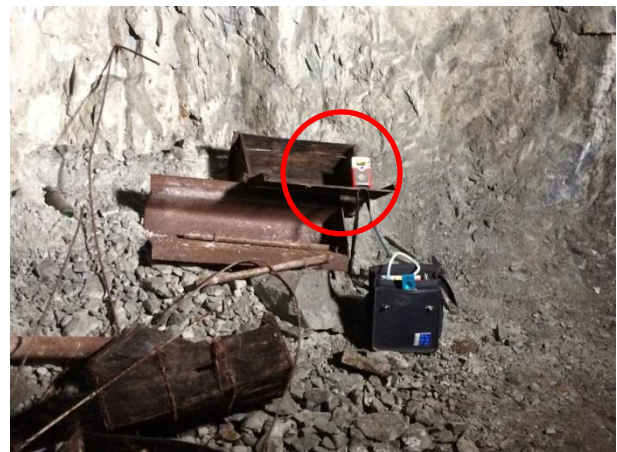
- au point 5 (TB 1320 - Haut du convoyeur) : eDPRw n°60DP021 :

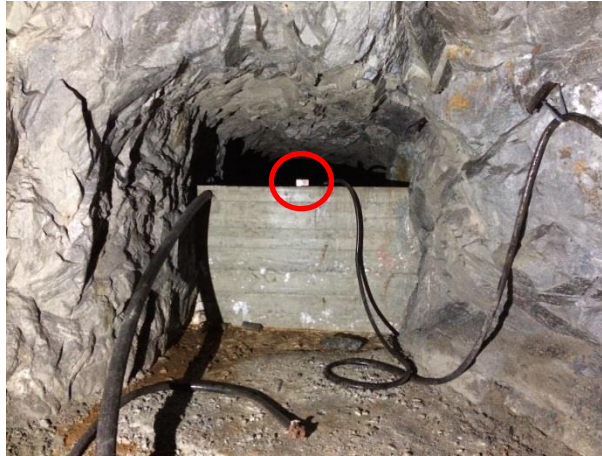
- au point 6 (TB 1320 - Première recoupe à gauche) : eDPRw n°60DP005 :

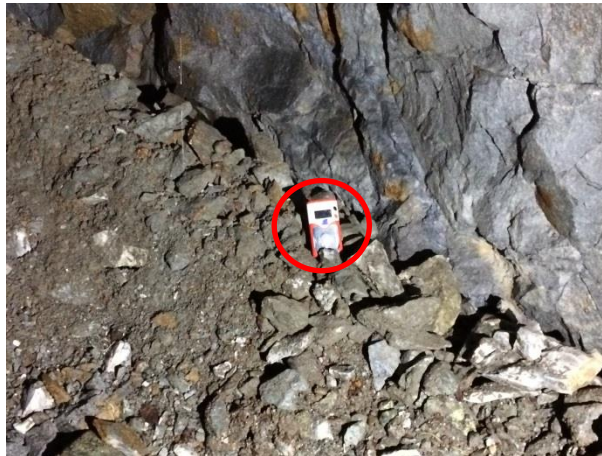
- au point 7 (TB 1320 - Garage des locos) : eDPRw n°60DP028 :

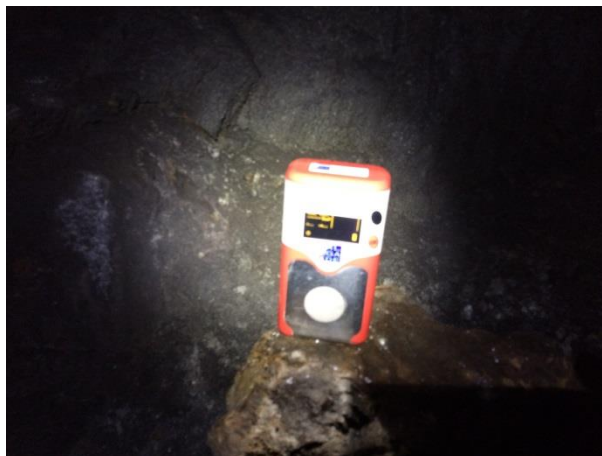
- au point 11 (1500 - point G du plan) : eDPRw n°60DP015 :

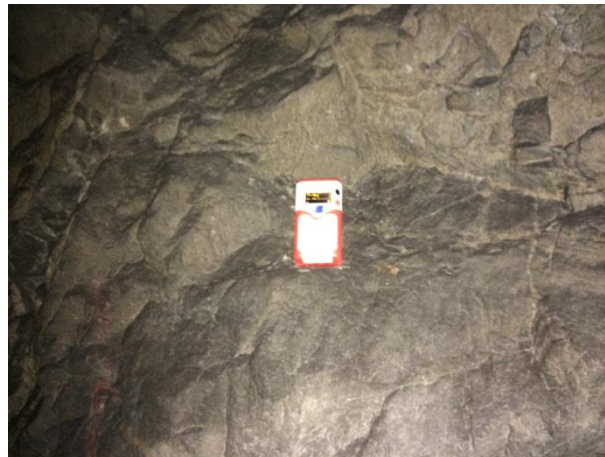
- au point 13 (TB 1430 - Barrage 9) : eDPRw n°60DP006 :

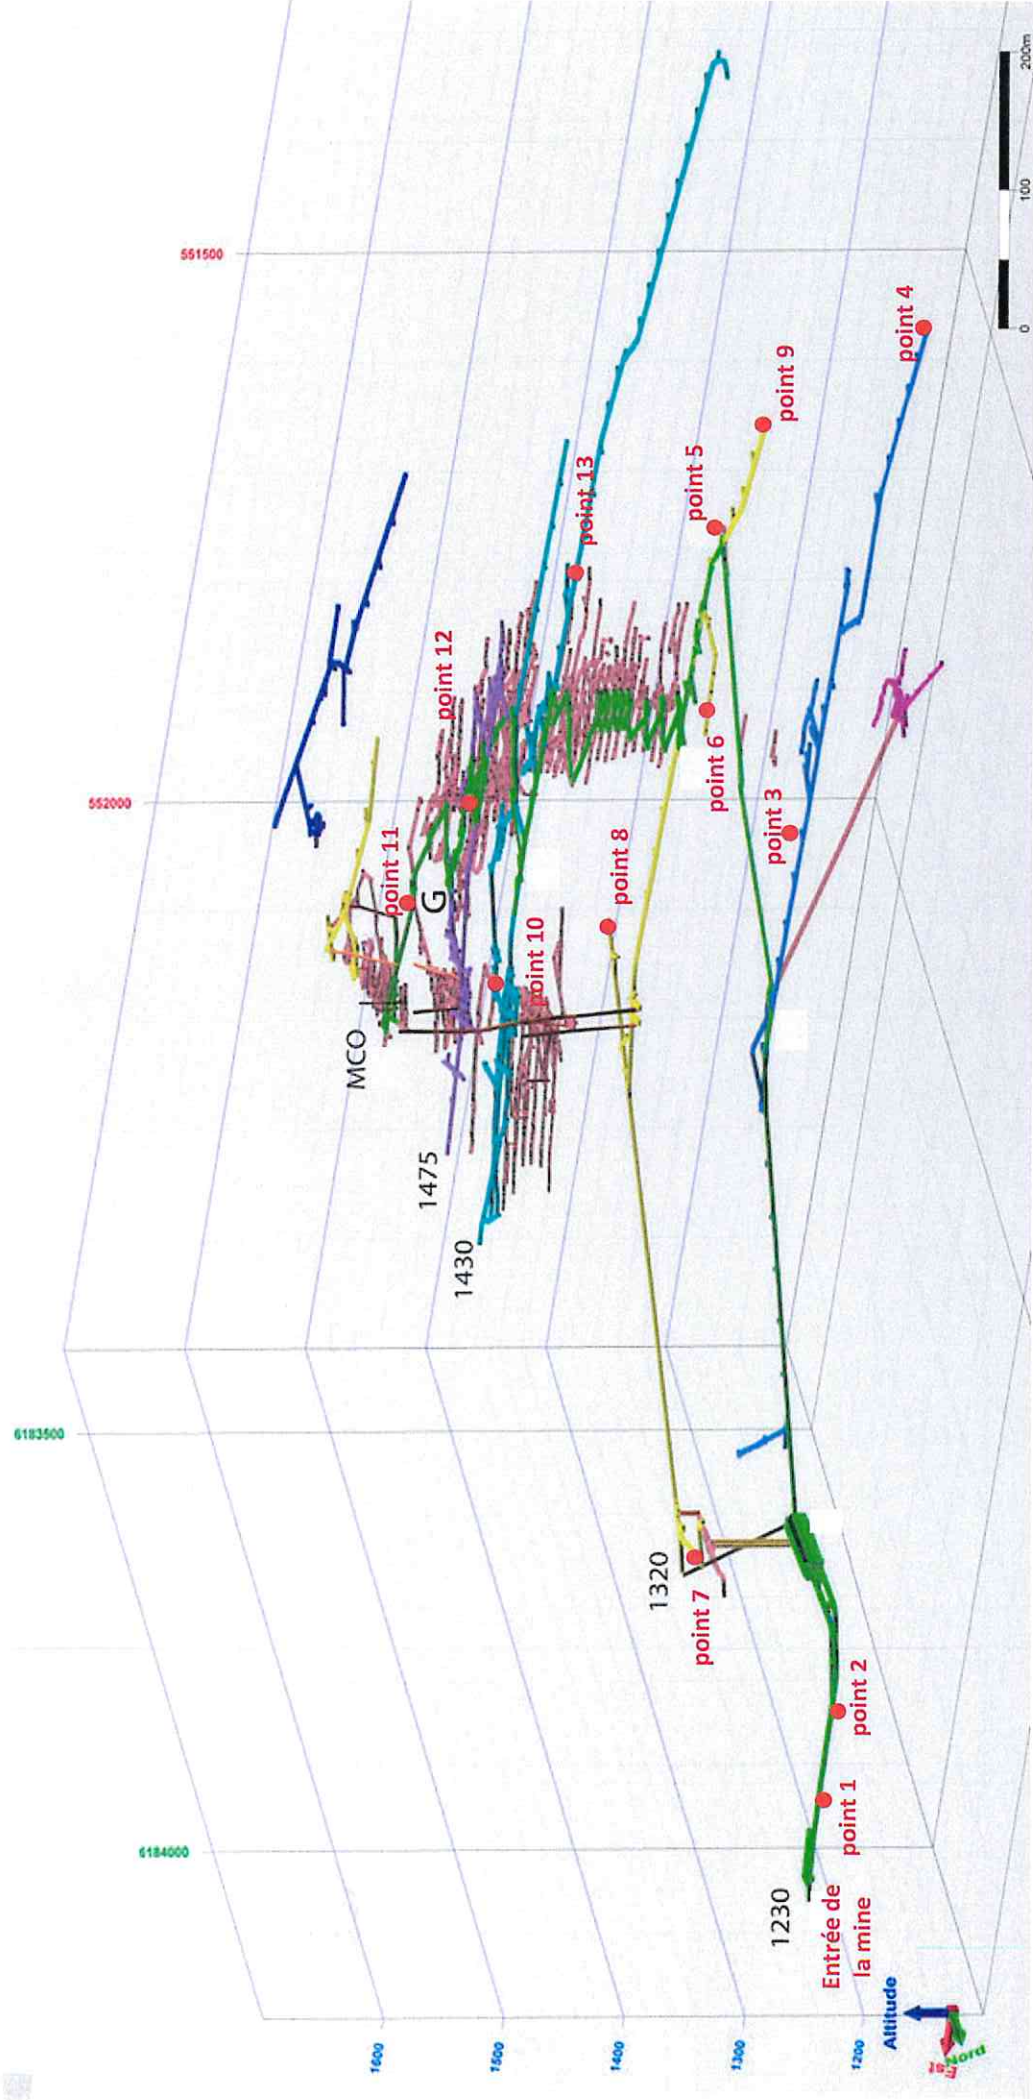
La localisation des points de mesure réalisés lors de l'intervention des 20 et 21 mars 2018 est présentée dans le tableau suivant (*voir plan n° 1 en annexe*) :

Situation des points de mesures effectuées les 20 et 21 mars 2018

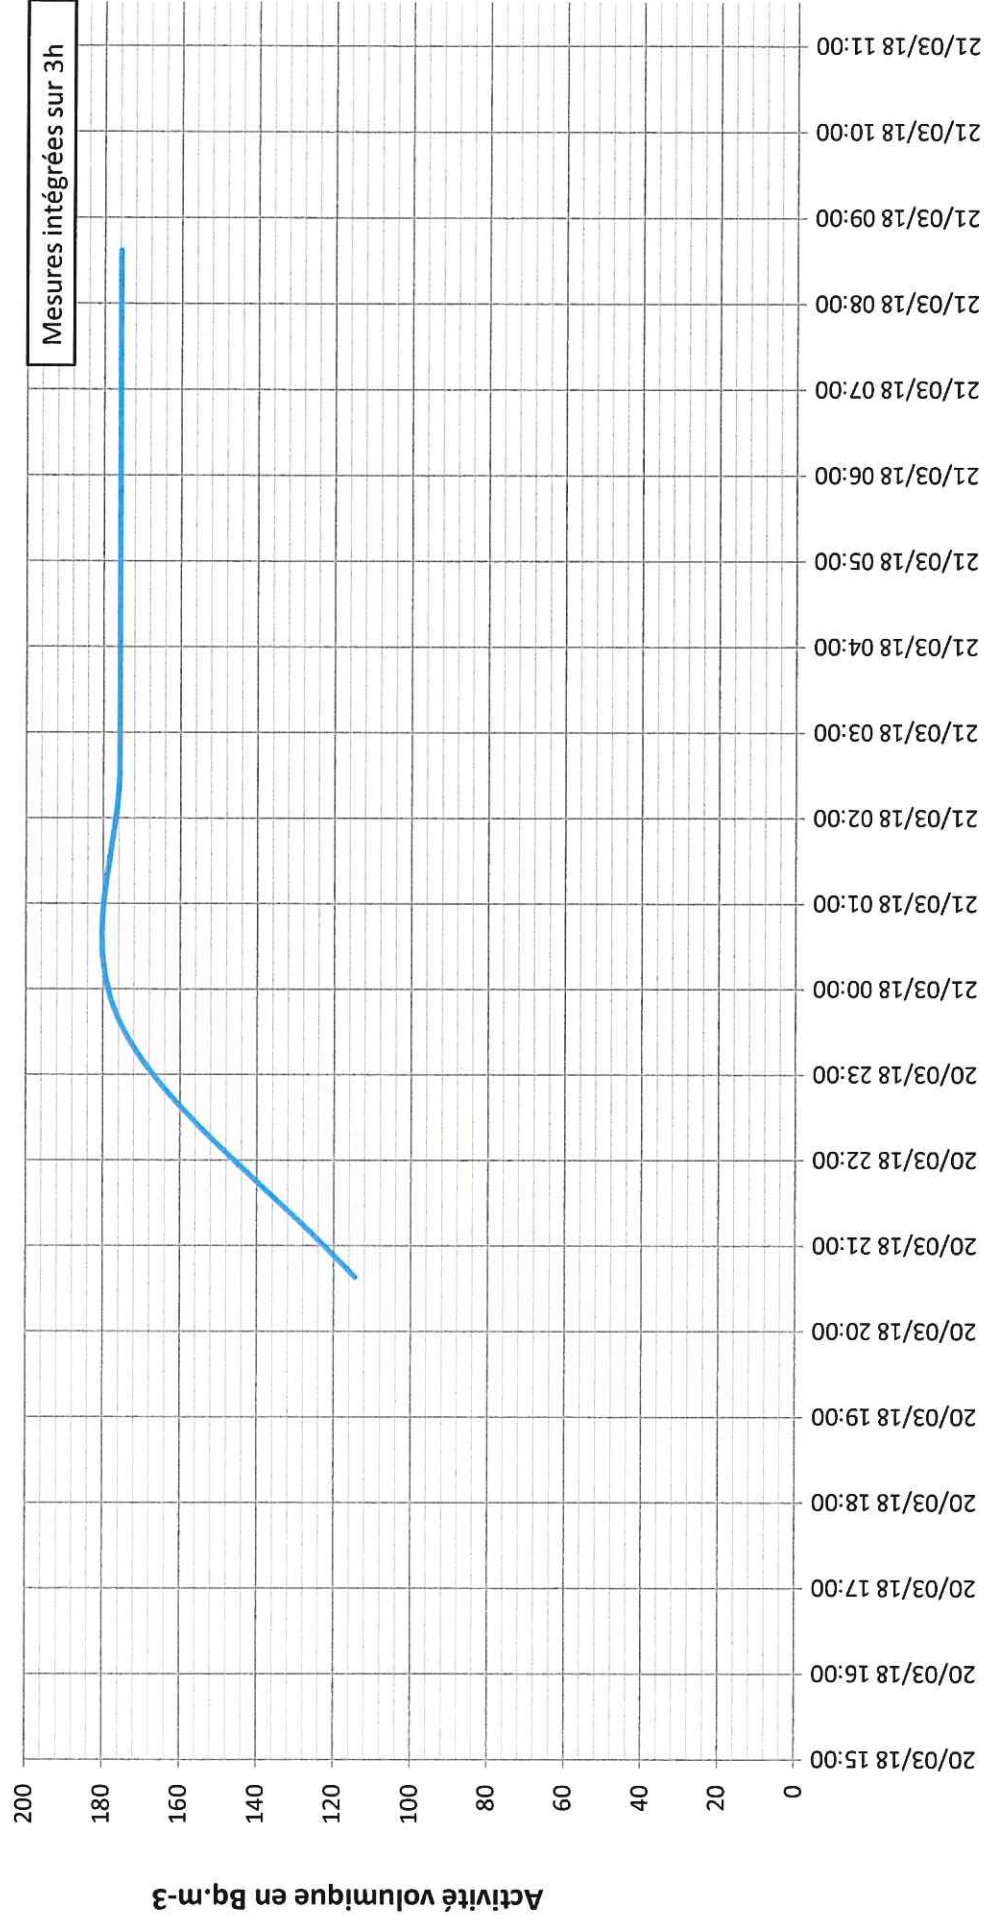
Graphique n°6

- o 160 Bq/m<sup>3</sup> au maximum.
- point 13 (TB 1430 - barrage 9) - voir graphique n°6 en annexe :
  - o de l'ordre de 160 Bq/m<sup>3</sup> en moyenne sur la période de mesure ;

- o 180 Bq/m<sup>3</sup> au maximum.

Mesure en continu de l'activité volumique du Radon 222 avec un appareil type eDPRw (n°60DP006)

Point n°13 : TB 1430 - Barrage 9
