SMDEA
09000 St Paul de Jarrat

**Avis hydrogéologique de la source Riverots/Truffières -
Cazaux (09)**

Dossier n° ARIEGE014 – mai 2020 - Version C

Martine TROCHU
Docteur en hydrogéologie
Hydrogéologue agréée en matière d'hygiène publique
pour le département de l'Ariège

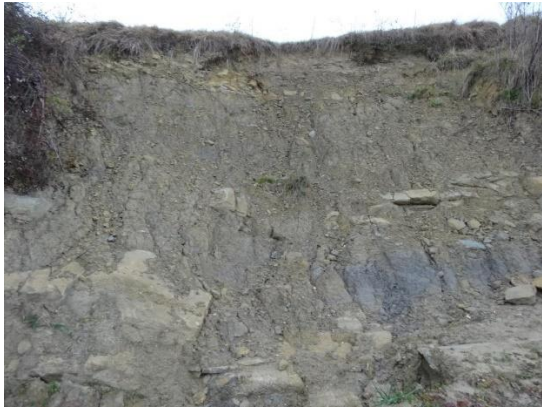
Alternance de marnes et de niveaux gréseux

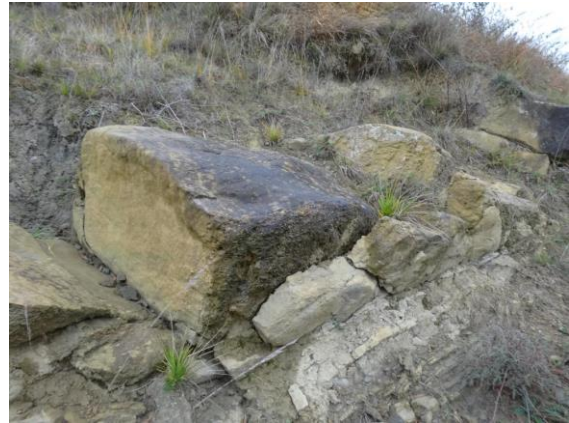
Couche de poudingues fracturés

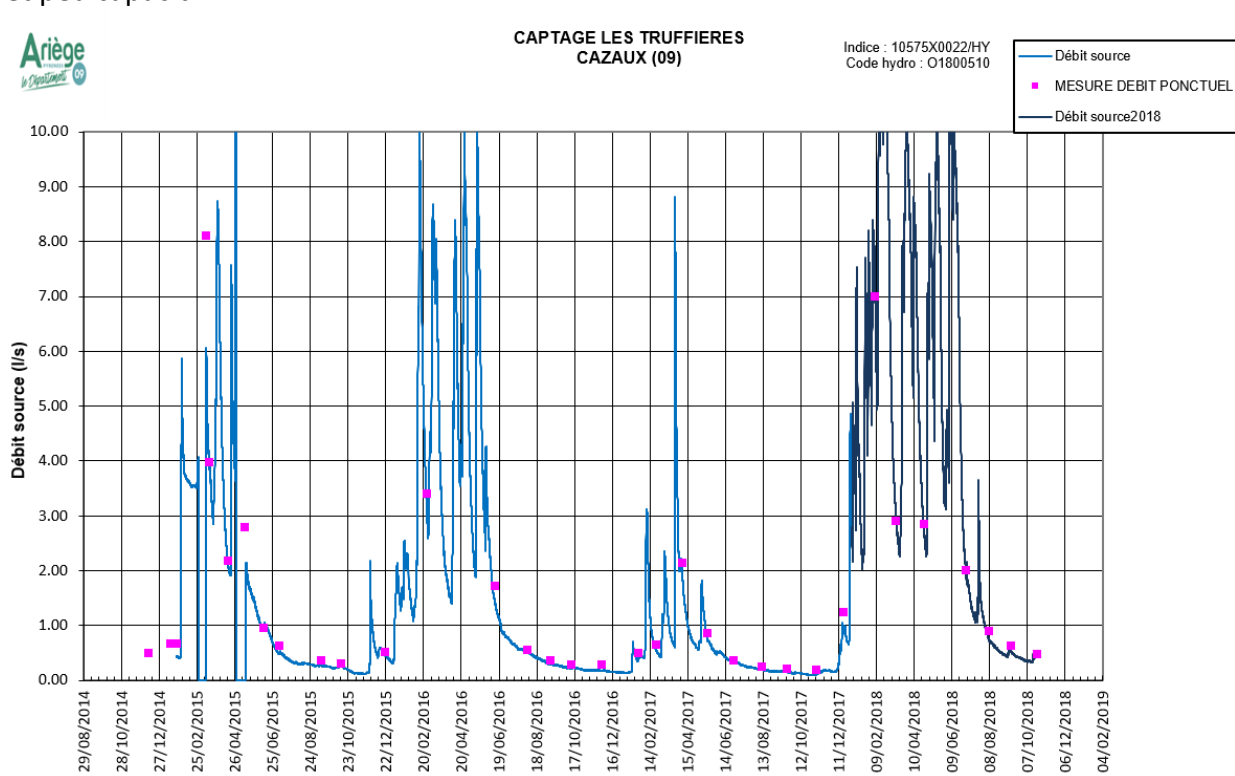
Figure 7 : suivi du débit horaire de la source depuis 2015 (source CD09)

Sur la période de 2015 à 2018, le débit mini varie entre 0,09 et 0,11 l/s alors que le débit maxi est mesuré entre 8,8 et 61 l/s. Le débit moyen est compris entre 0,6 et 4,3 l/s.

Le débit de la source est suivi depuis janvier 2015 par le conseil départemental. Ces variations de débit sont très fortes. C'est en période de hautes eaux (mars, avril et mai) que le débit observé est maximum. Ces pointes de débit sont associées à des circulations rapides dans des formations fracturées à karstifiées. Lors de ces pointes de débit, la conductivité à la source augmente et témoigne de la présence d'apports d'eaux plus minéralisées provenant des niveaux moins perméables sus-jacents. En périodes de basses eaux (juillet à novembre), un tarissement du débit est observé. Ces mesures de débit traduisent un aquifère assez transmissif et peu capacitif.
