# DOSSIER TECHNIQUE

## FORAGE D'EAU P2

Régie des Eaux de Varilhes, substitution du puits « la Pétanque », création et mise en exploitation d'un nouveau captage, phase 3, travaux de sondages et de réalisation d'un ouvrage de captage

Régie des Eaux de Varilhes, substitution du puits « la Pétanque », création et mise en exploitation d'un nouveau captage, phase 4, réalisation d'un ouvrage de captage

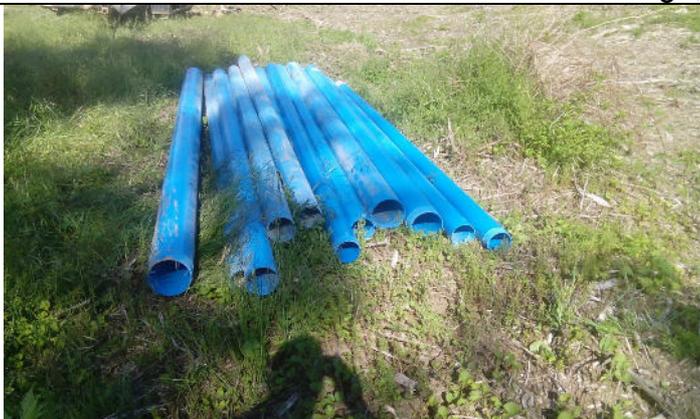
Tubs et crépines PCV, vissés ; 112x125 (4") et 163x180 mm (6")

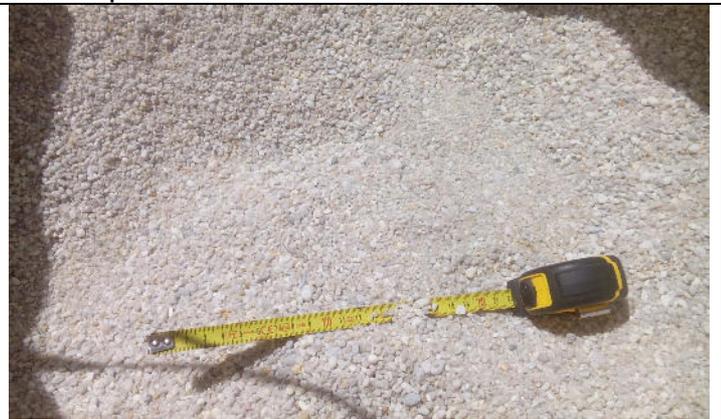
Gravier calibré 2,5-5mm

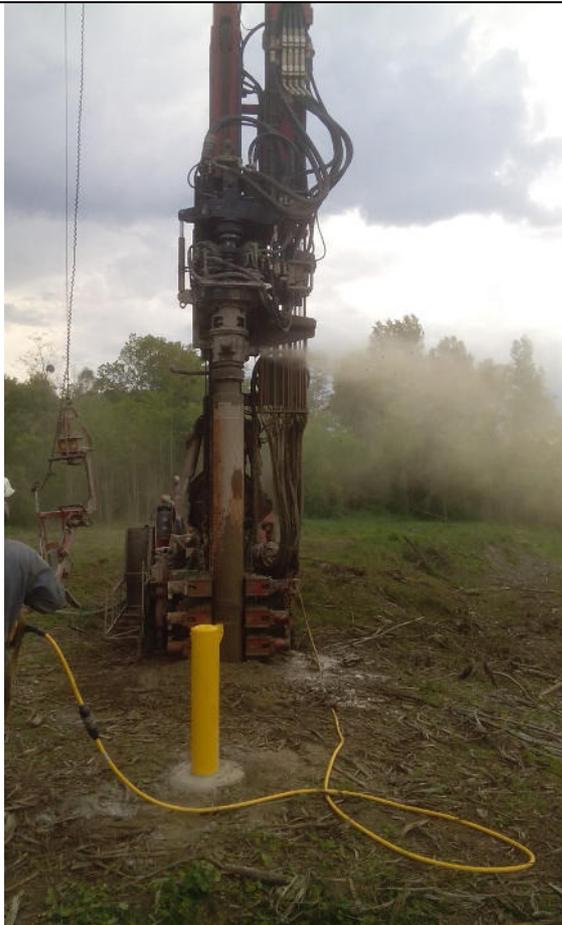
Foration P1, TAV 300mm

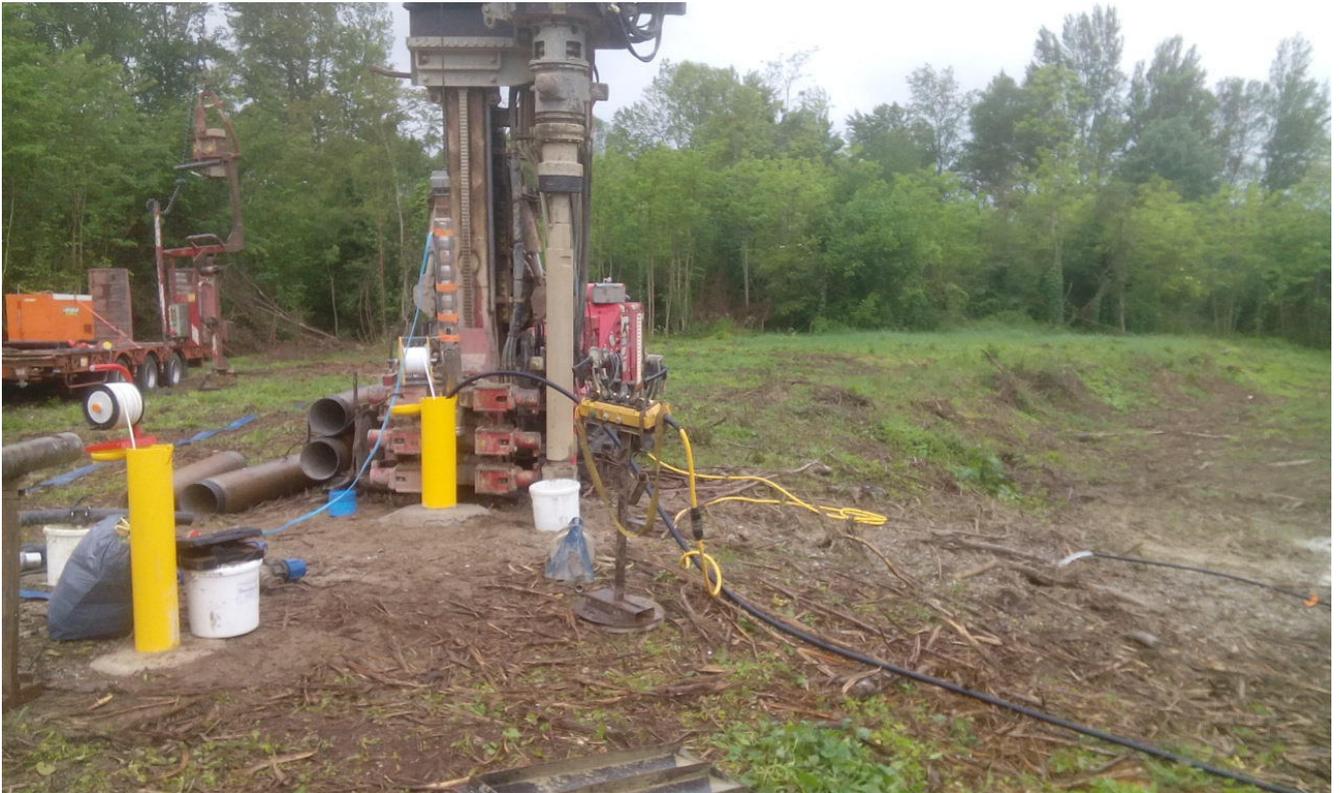
Pompage de développement à P1, P4 en piézomètre, rejet des eaux envoyé à l'Ariège pour le test de longue durée.

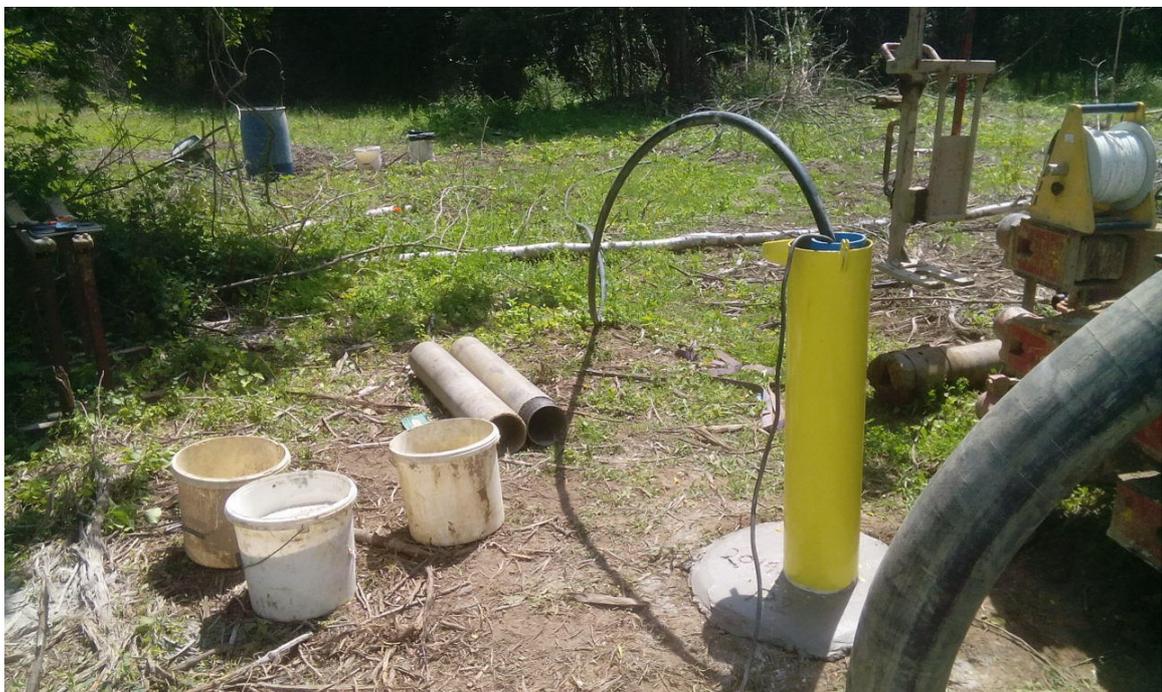
Pompage de développement sur P2

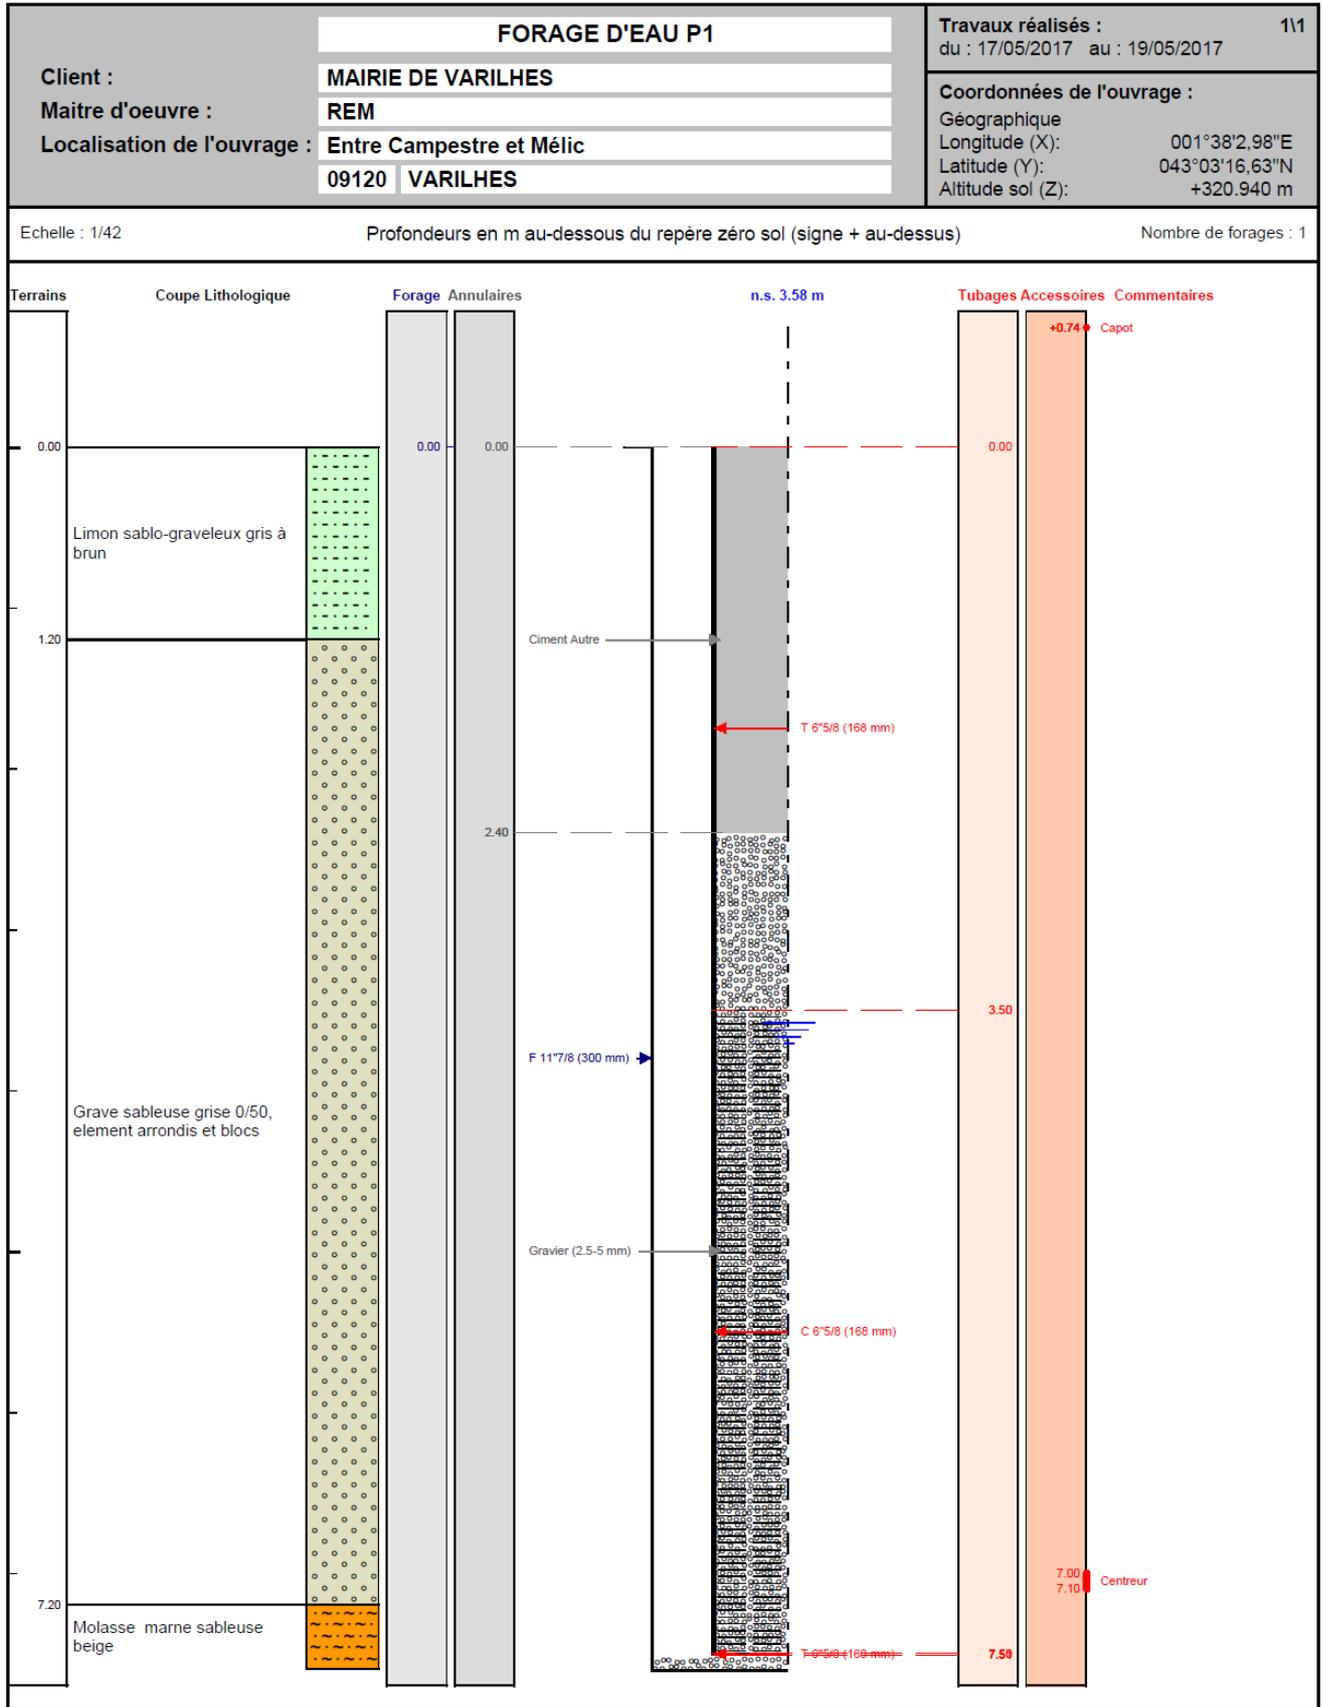
Figure 3 : Coupe géologique et technique de P1

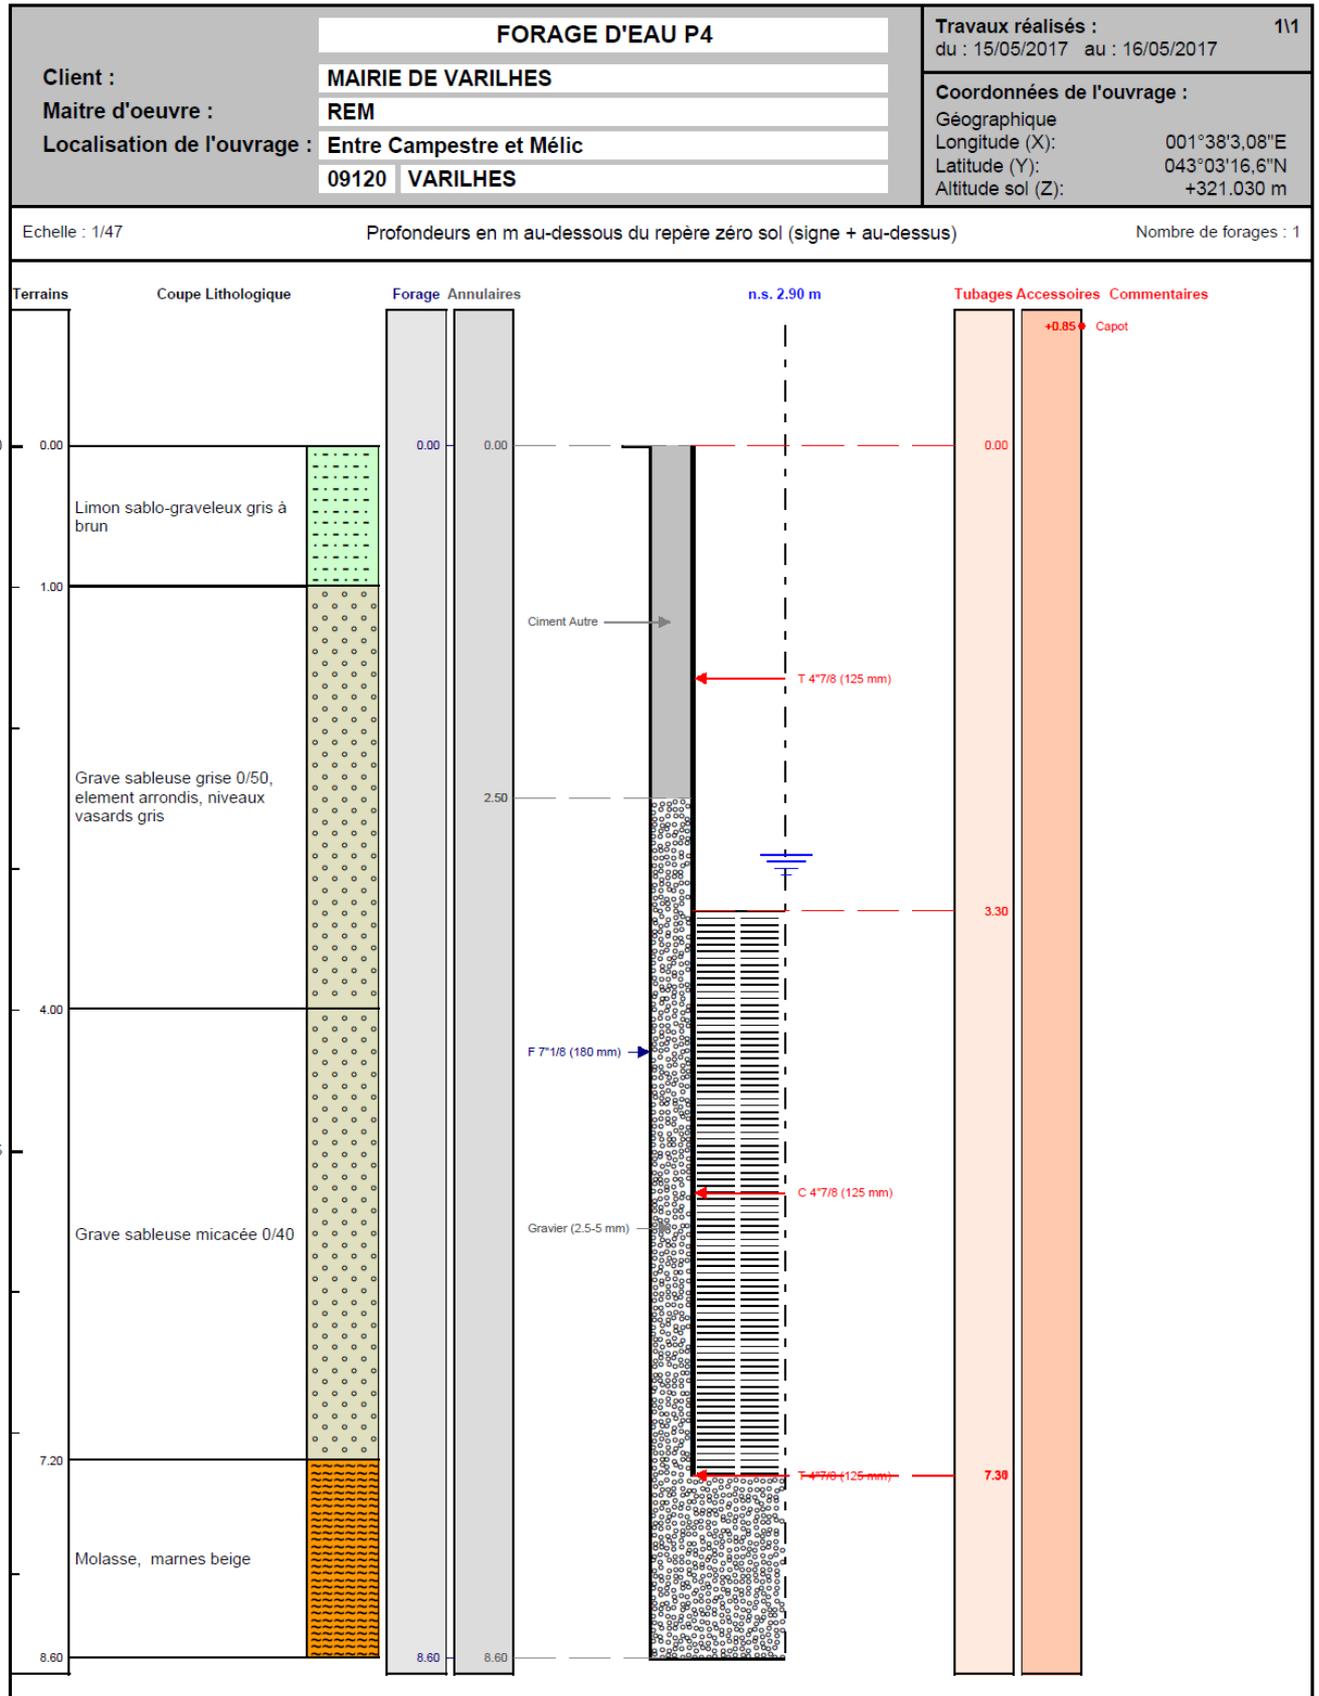
Figure 4 : Coupe géologique et technique de P4

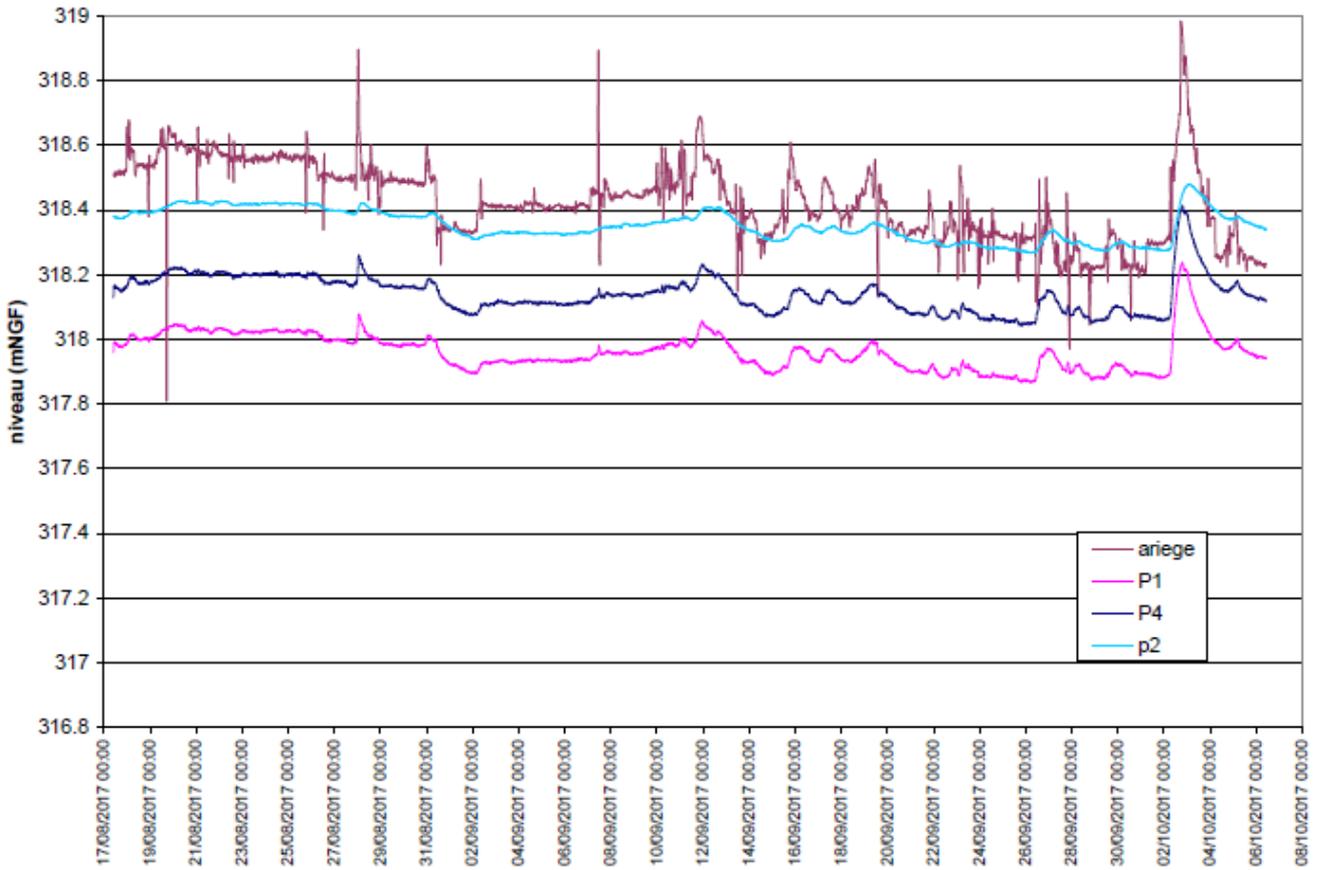
Figure 5 : Suivi des niveaux d'août à octobre

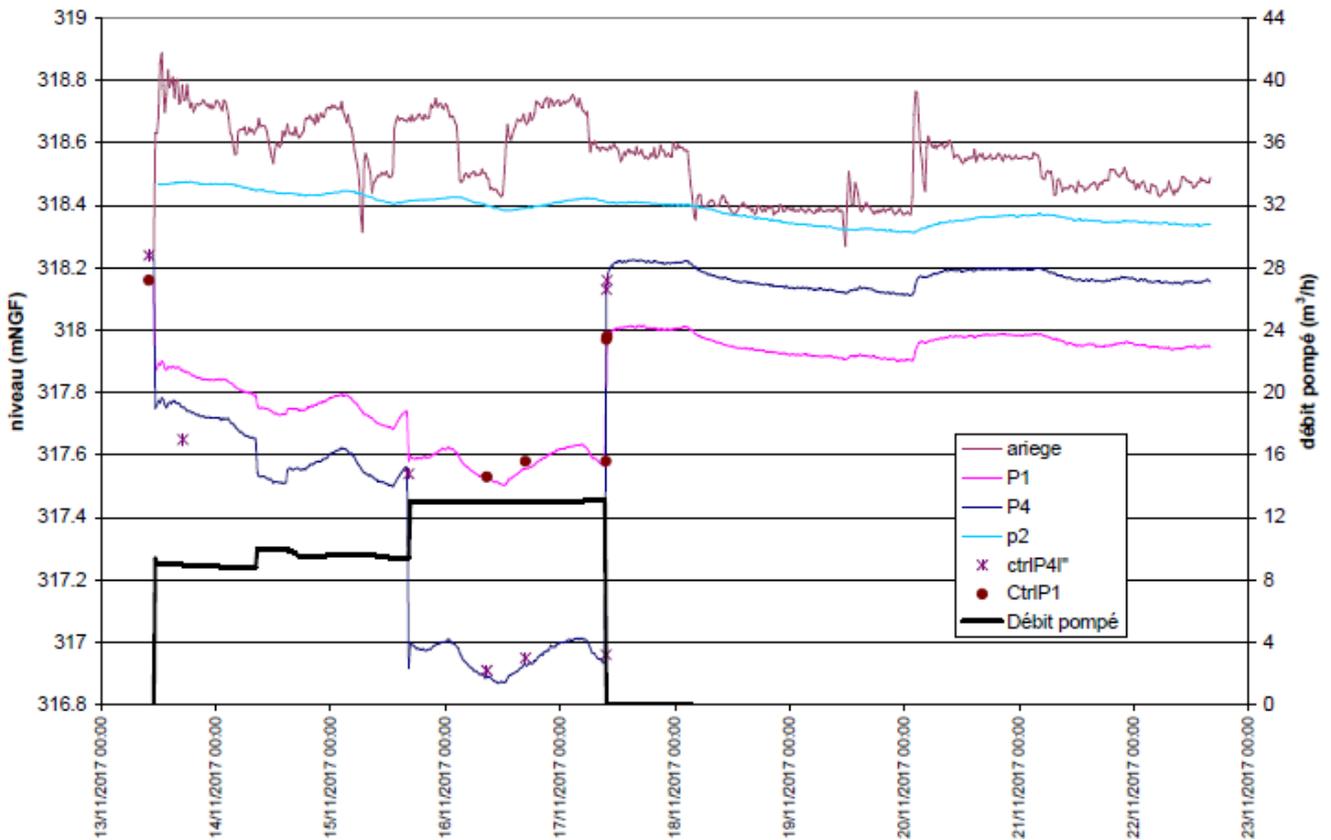
Figure 6 : Suivi des niveaux et débit pompé lors du test de pompage de novembre 2017

Le test s'est déroulé sur 94 heures et 20 minutes avec P1 utilisé en piézomètre, ce dernier est distant de 2,9m du puits de pompage. La période choisie est le mois de novembre 2017 (du 13 au 17), qui est un mois d'étiage en général.

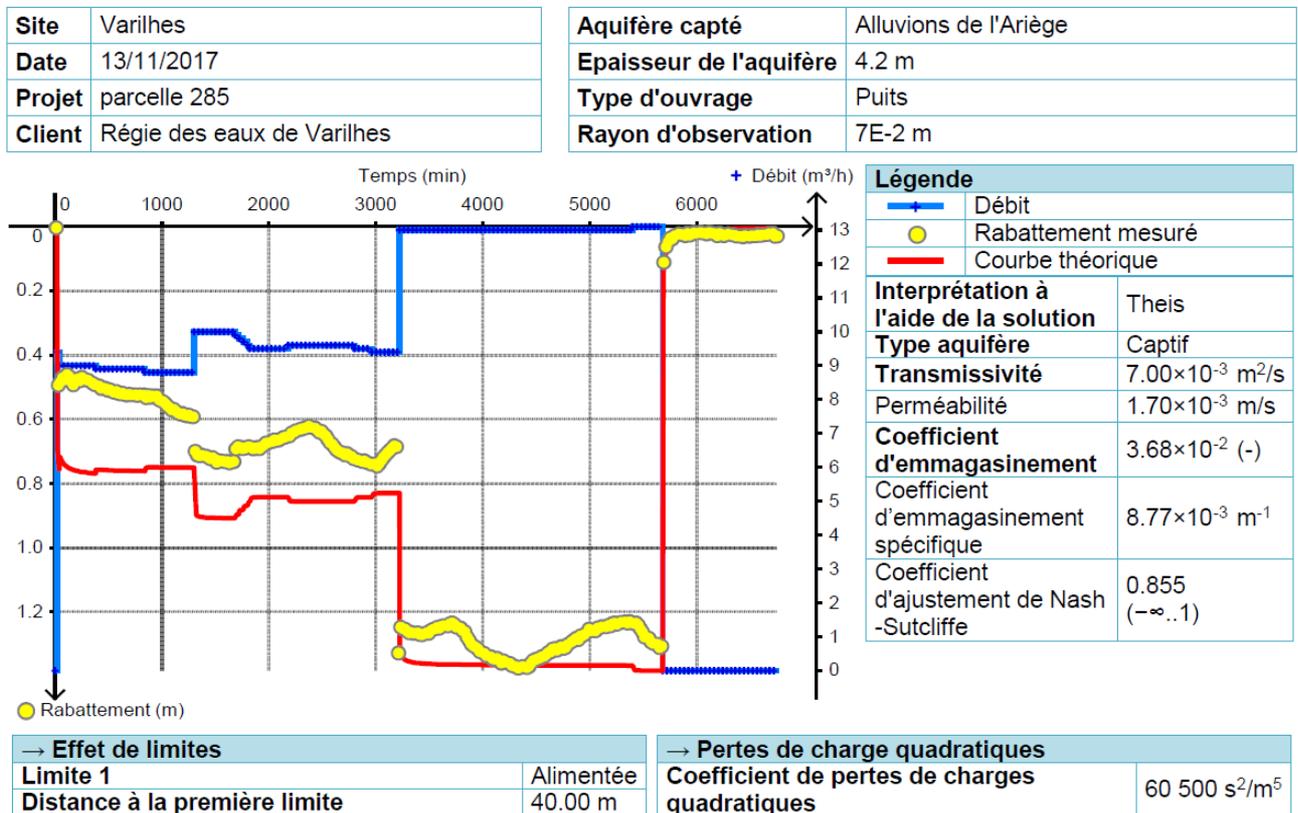
Figure 7 : Test à P4 et interprétation

Les résultats donnent une valeur de transmissivité de l'aquifère. C'est à dire la faculté de celui-ci à permettre la circulation d'eau.

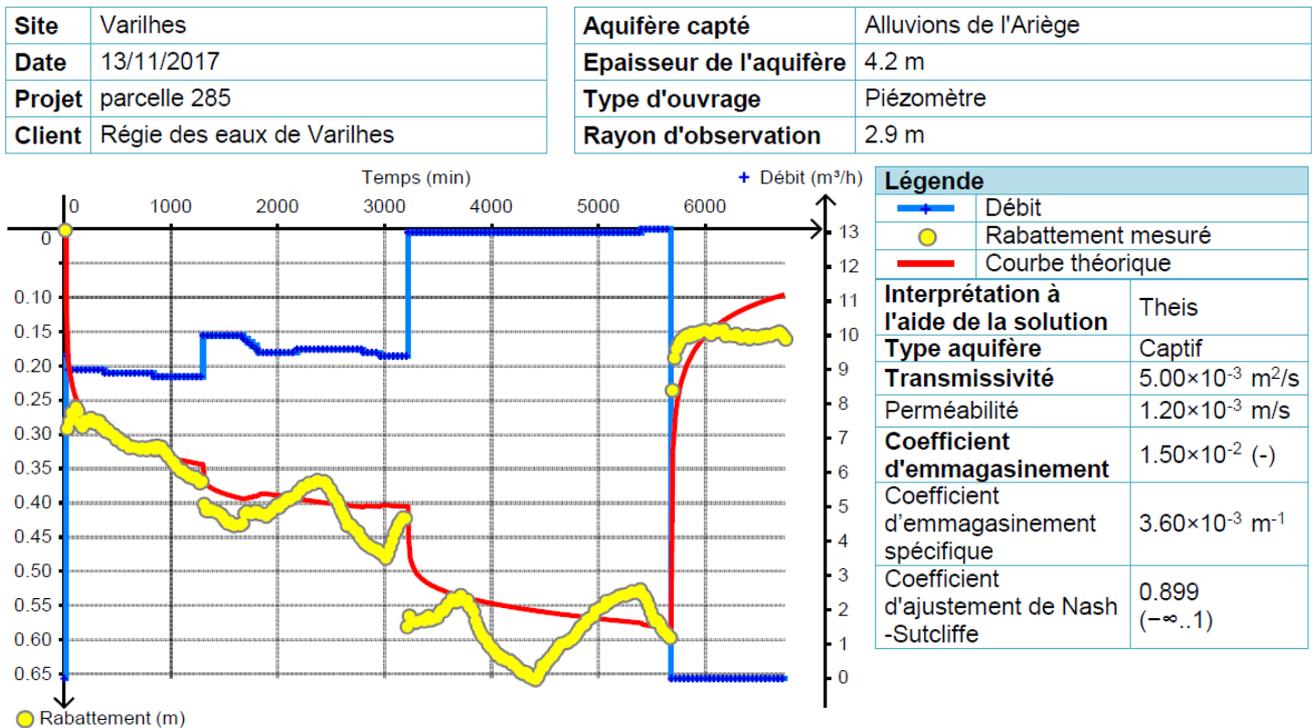
Figure 8 : Test à P4 et interprétation au piézomètre P1

Une valeur correcte du coefficient d'emmagasinement est accessible par cette méthode avec l'interprétation au piézomètre. Cette valeur, en nappe libre, représente la porosité efficace, c'est à dire la capacité de l'aquifère à stocker l'eau. Les ajustements effectués ici recherchent des ordres de grandeur de ces paramètres afin de vérifier la cohérence avec les données déjà acquises.

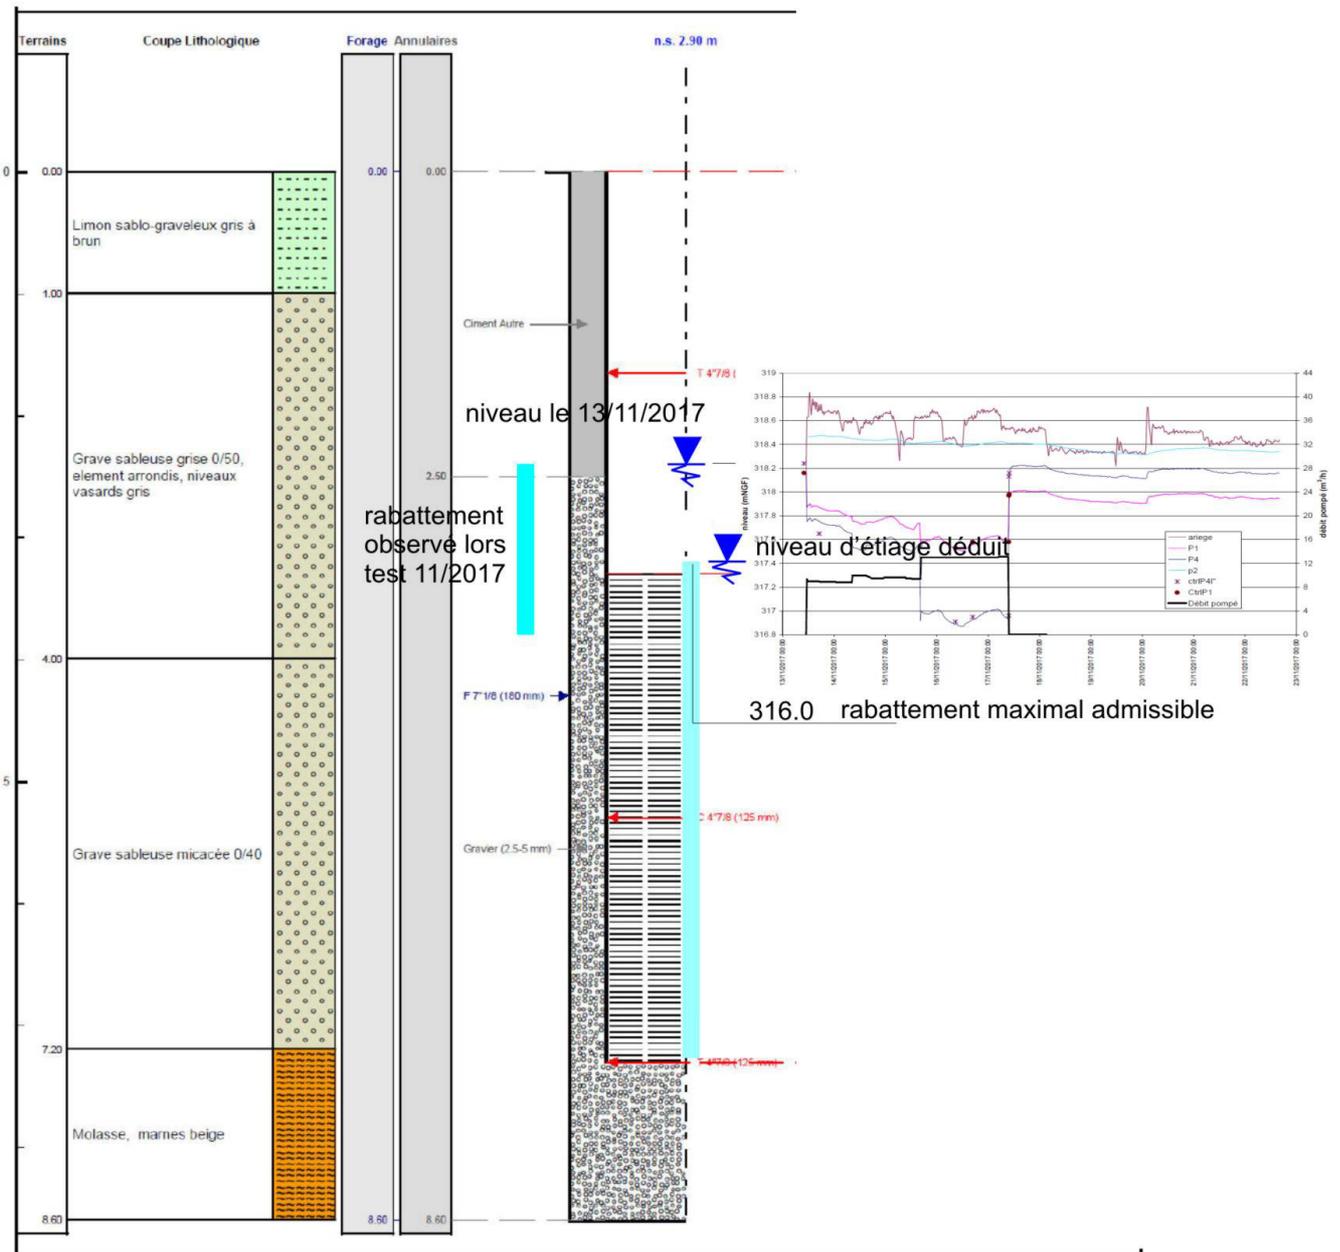
Figure 9 : Plus hautes et plus basses eaux à P4, section mouillée aquifère en 2017 et données du test

Il s'avère que P4 confirme son potentiel pour fournir environ 300 m<sup>3</sup>/j dans les conditions du test et celles de la simulation (étiage).

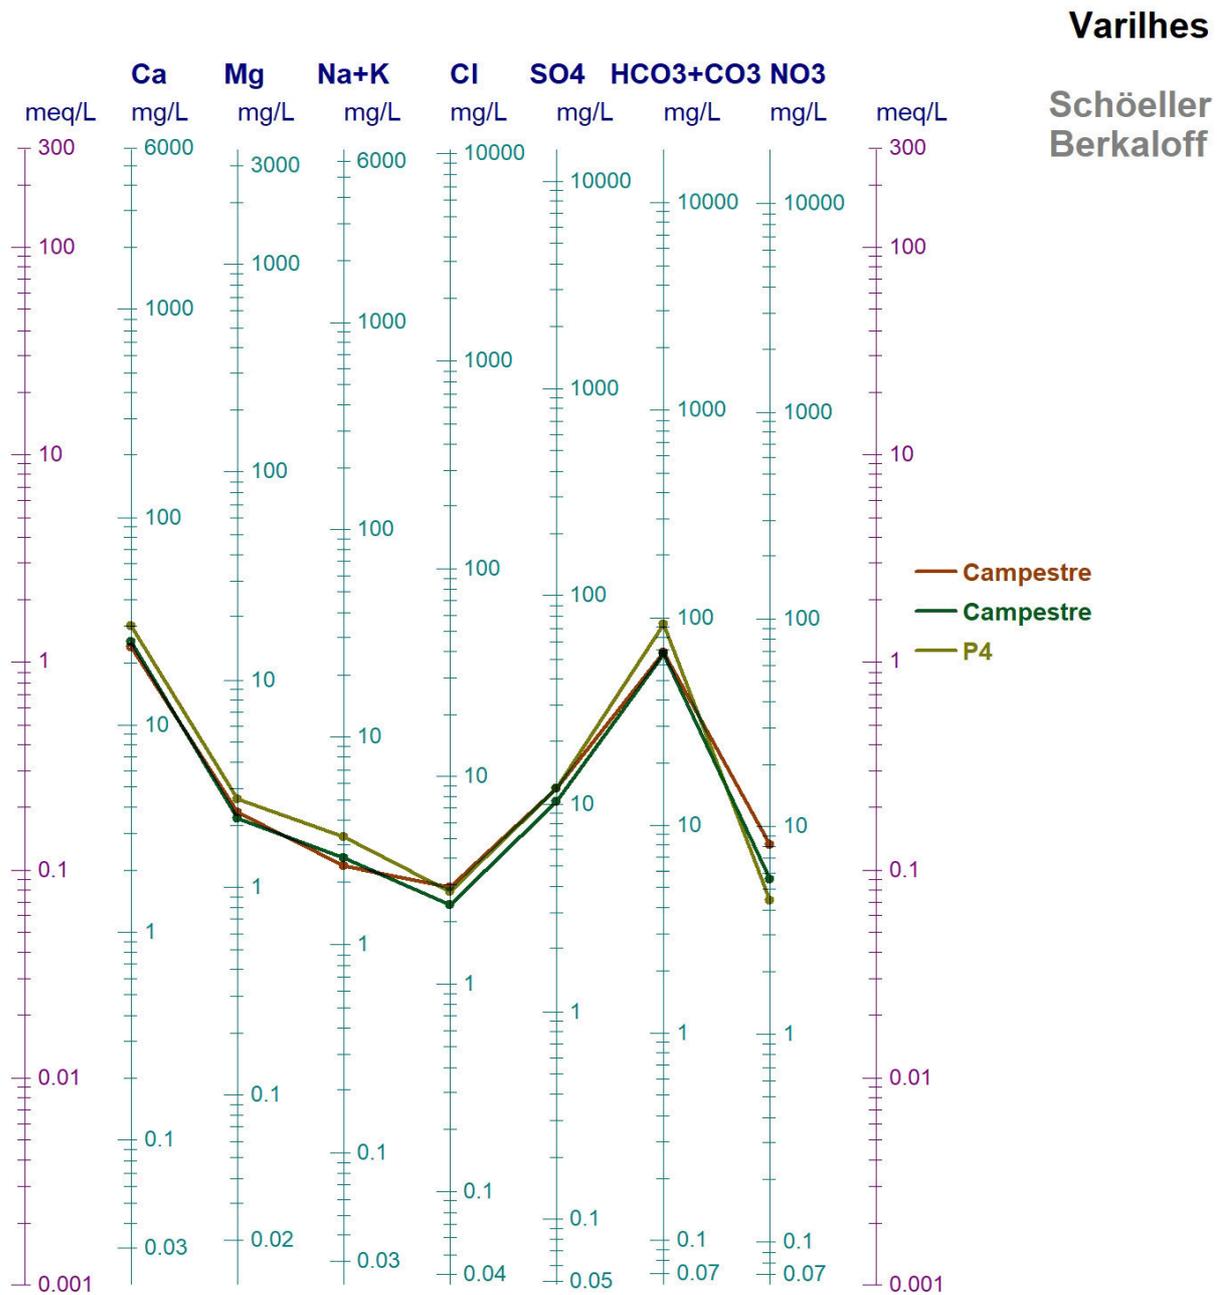
Figure 4 : Diagramme de Schöeller et Berkloff des eaux de la plaine alluviale à Varilhes (Campestre = puits AEP de Lagréou), P4, puits sur parcelle 285

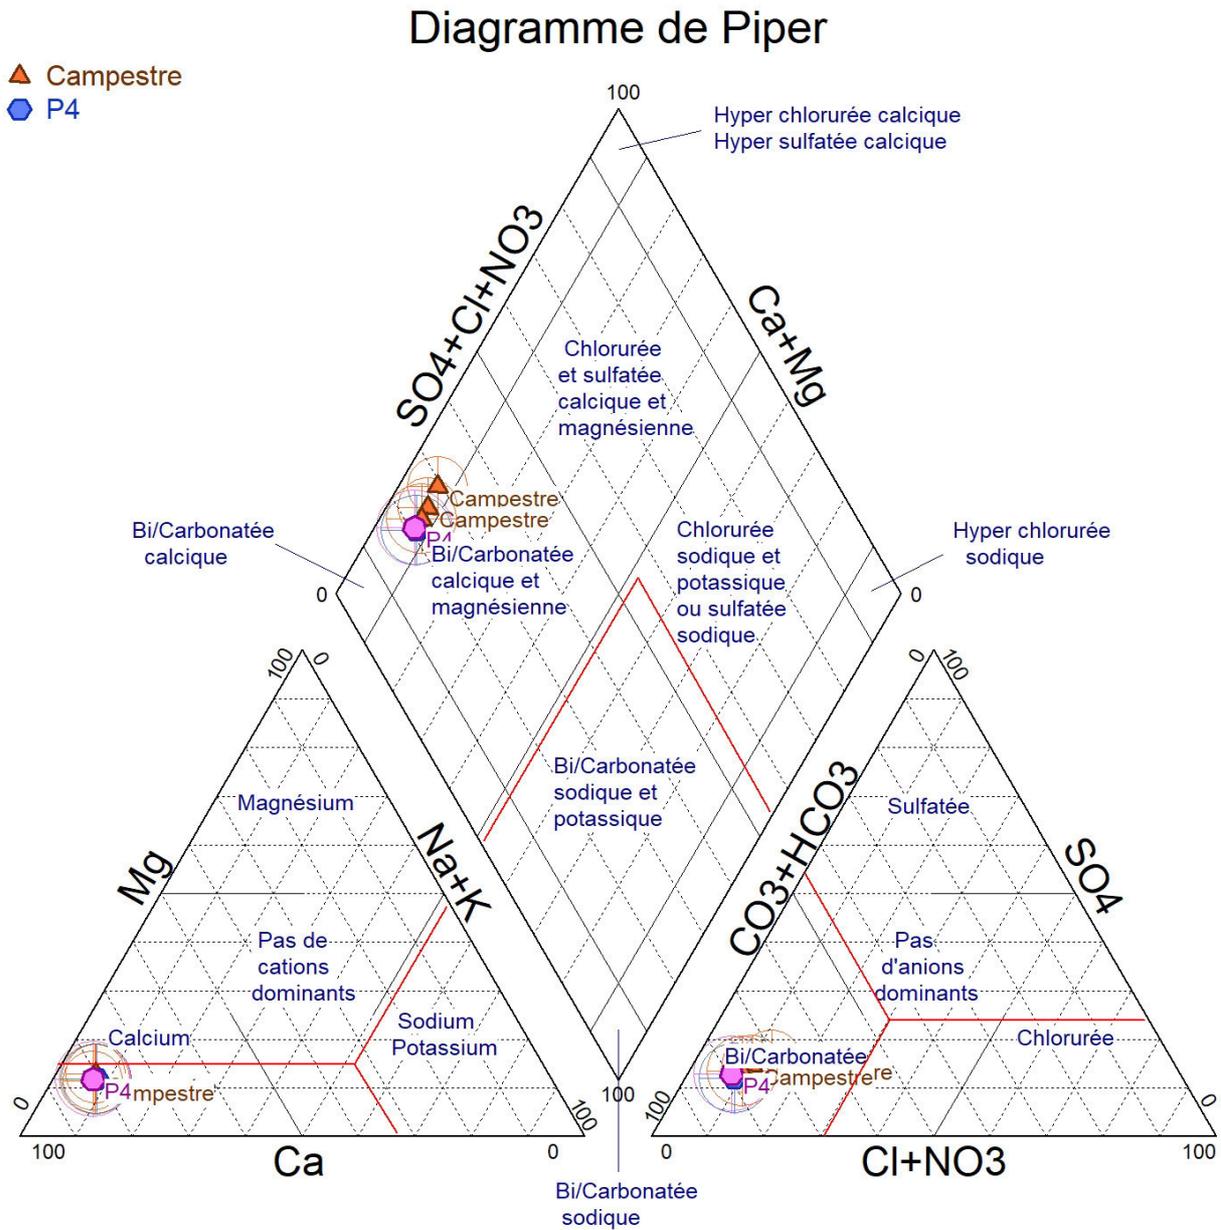
Figure 5 : Faciès chimique des eaux de la plaine alluviale à Varilhes, diagramme de Piper (Campestre = puits AEP de Lagréou)

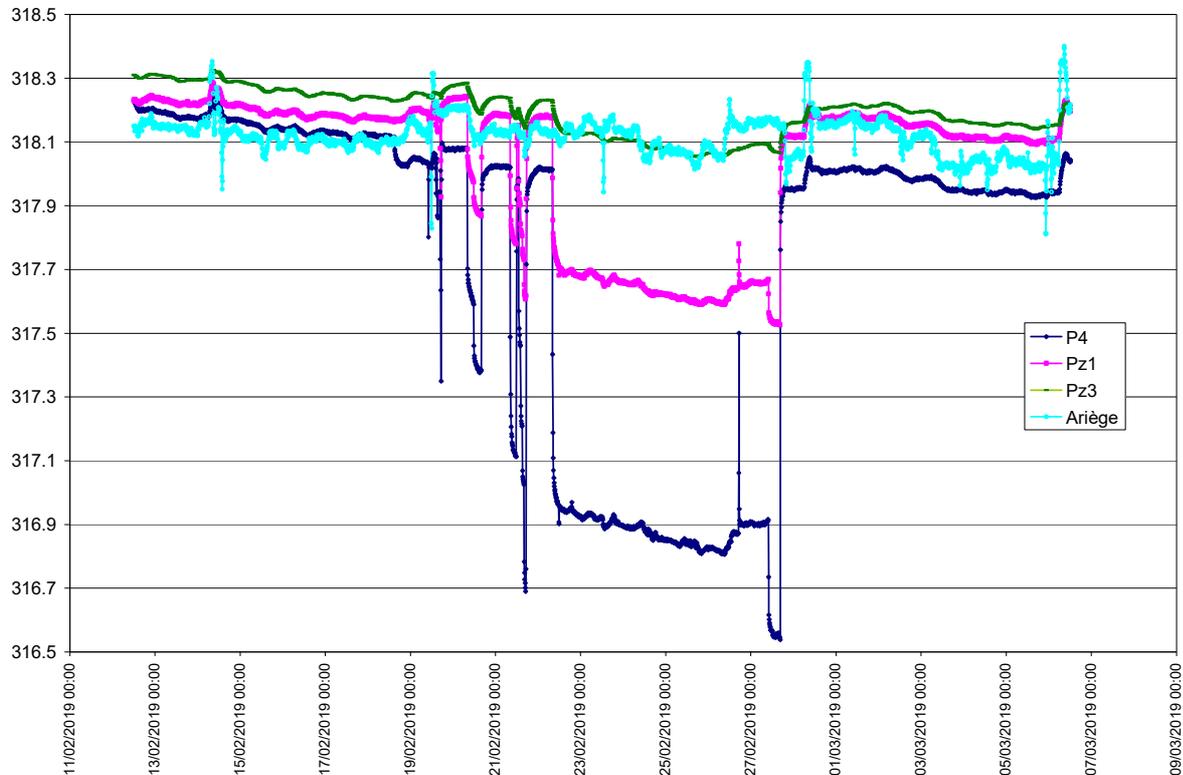
Figure 6 : Mesures brutes lors des pompages de tests

La totalité des tests a été instrumenté. Le graphe des données brutes, en mNGF est à la figure 6.

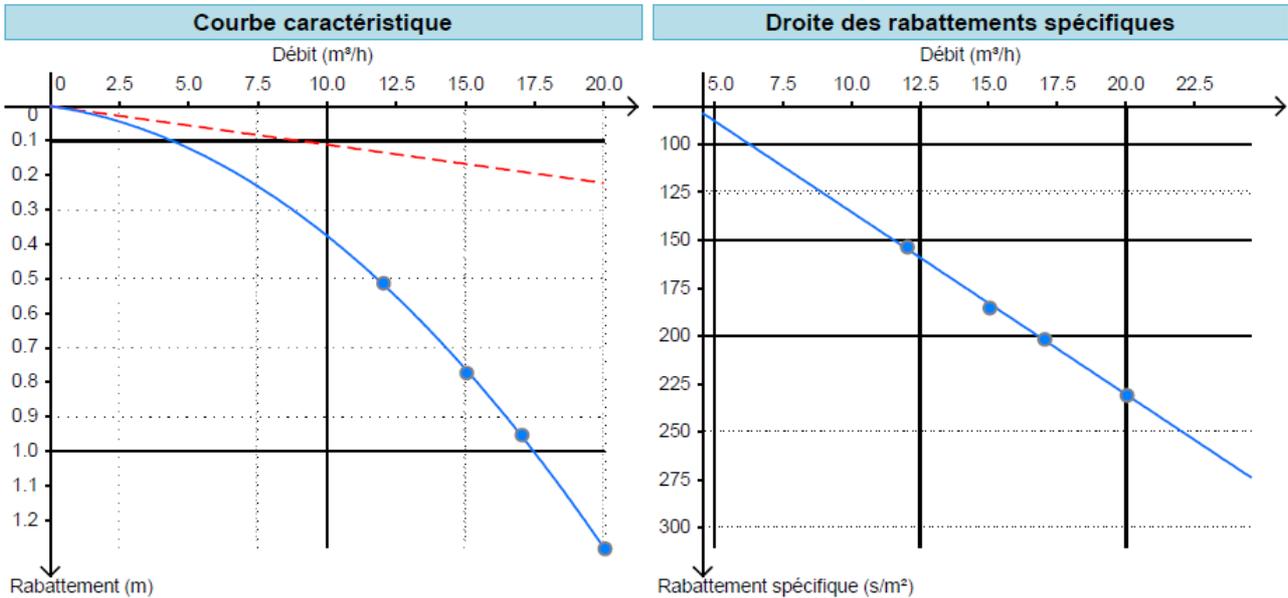
Légende	
●	Points expérimentaux
---	PDC linéaires
—	Courbe caractéristique du puits

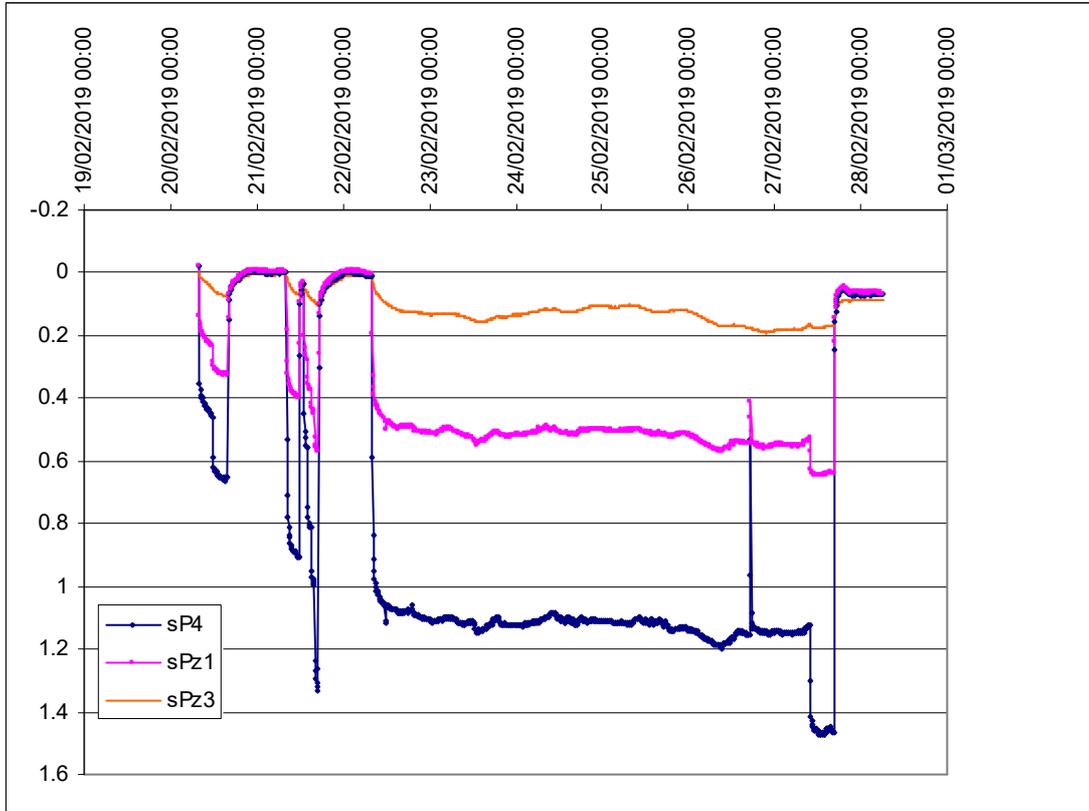
Figure 8 : Mesures piézométriques compensées des variations de l'Ariège lors des pompages de tests

Le graphique correspondant est à la figure 8.

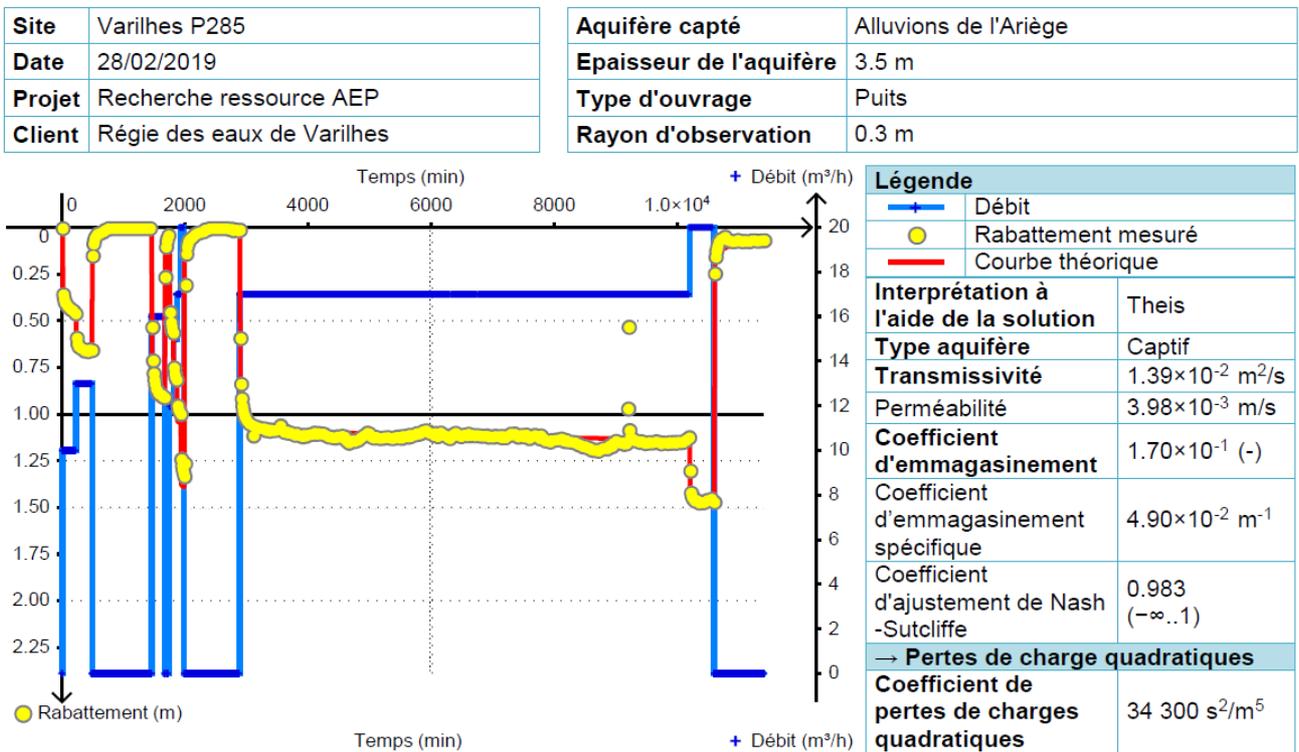
Figure 9 : Test à P4 et interprétation

Une valeur correcte du coefficient d'emmagasinement est accessible par cette méthode avec l'interprétation au piézomètre. Cette valeur, en nappe libre, représente la porosité efficace, c'est à dire la capacité de l'aquifère à stocker l'eau. Les ajustements effectués ici recherchent des ordres de grandeur de ces paramètres afin de vérifier la cohérence avec les données déjà acquises.

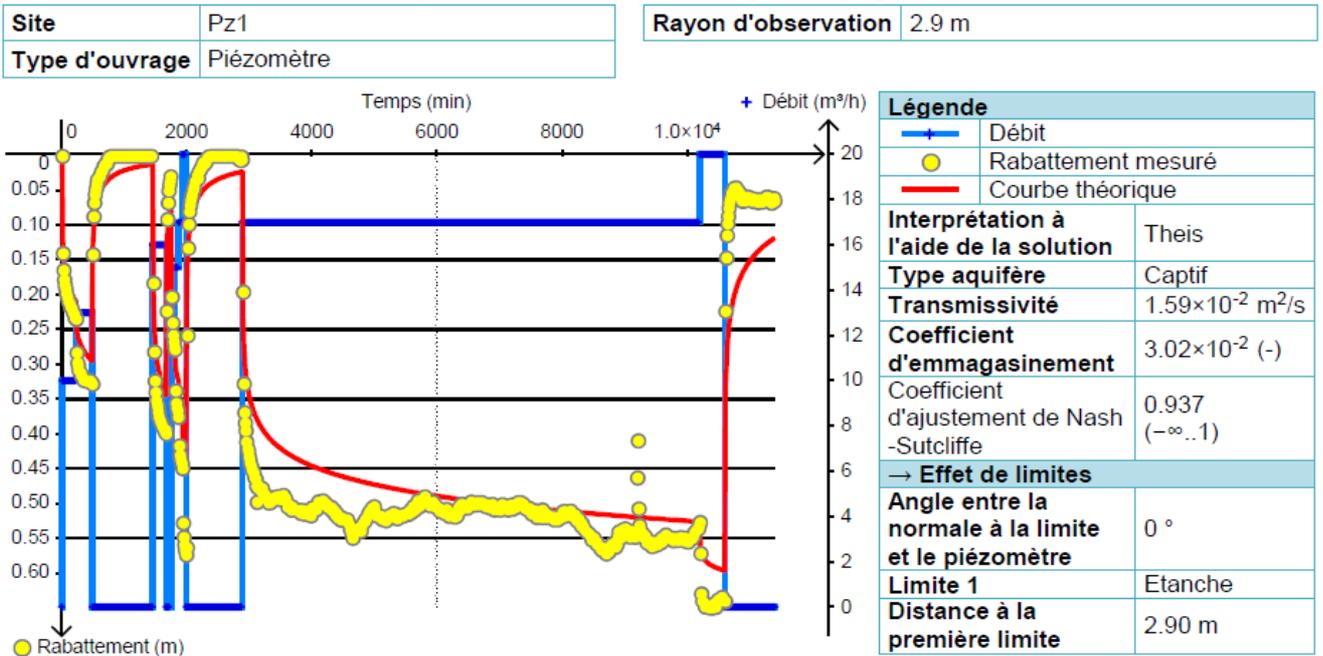
Figure 10 : Test à P4 et interprétation au piézomètre Pz1

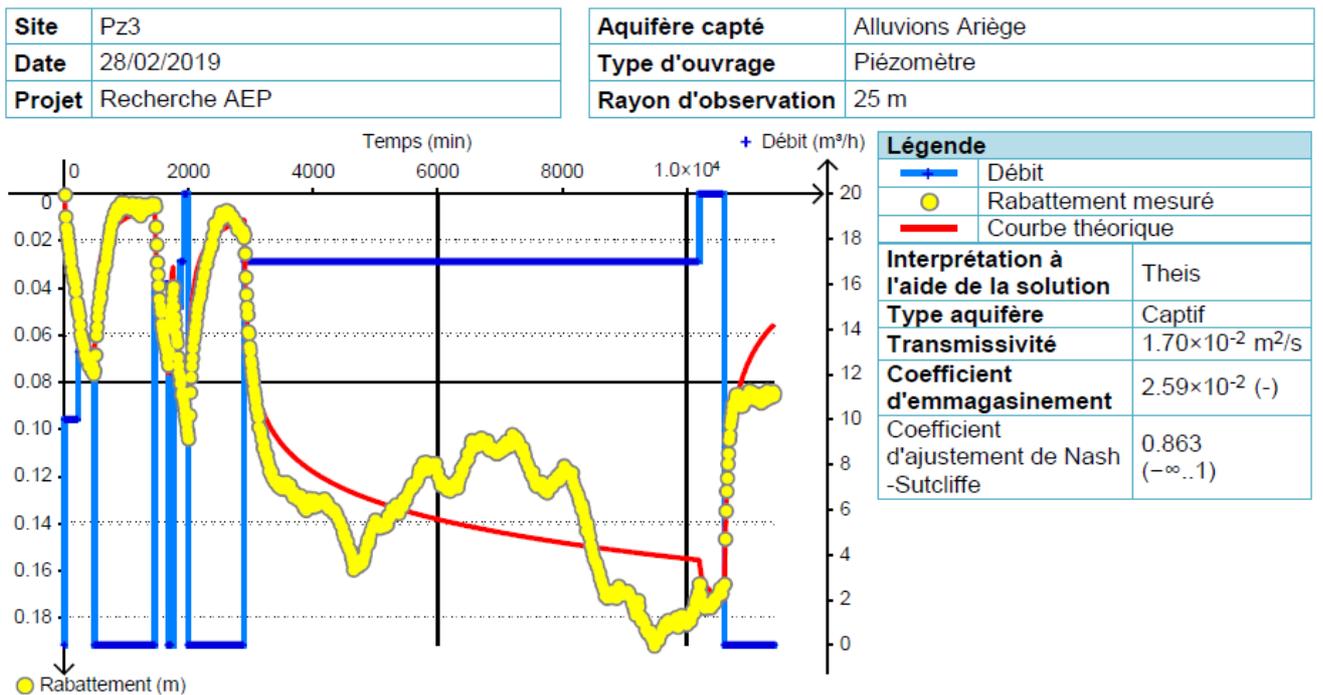
Figure 11 : Test à P4 et interprétation au piézomètre Pz3

Il s'avère que P4 pourrait fournir 400 m<sup>3</sup>/j dans les conditions du test et celles de la simulation, et ce avec une marge de sécurité de quelques centimètres de rabattement.
