# DOSSIER TECHNIQUE

## FORAGE D'EAU P2

Régie des Eaux de Varilhes, substitution du puits « la Pétanque », création et mise en exploitation d'un nouveau captage, phase 3, travaux de sondages et de réalisation d'un ouvrage de captage

Régie des Eaux de Varilhes, substitution du puits « la Pétanque », création et mise en exploitation d'un nouveau captage, phase 4, réalisation d'un ouvrage de captage

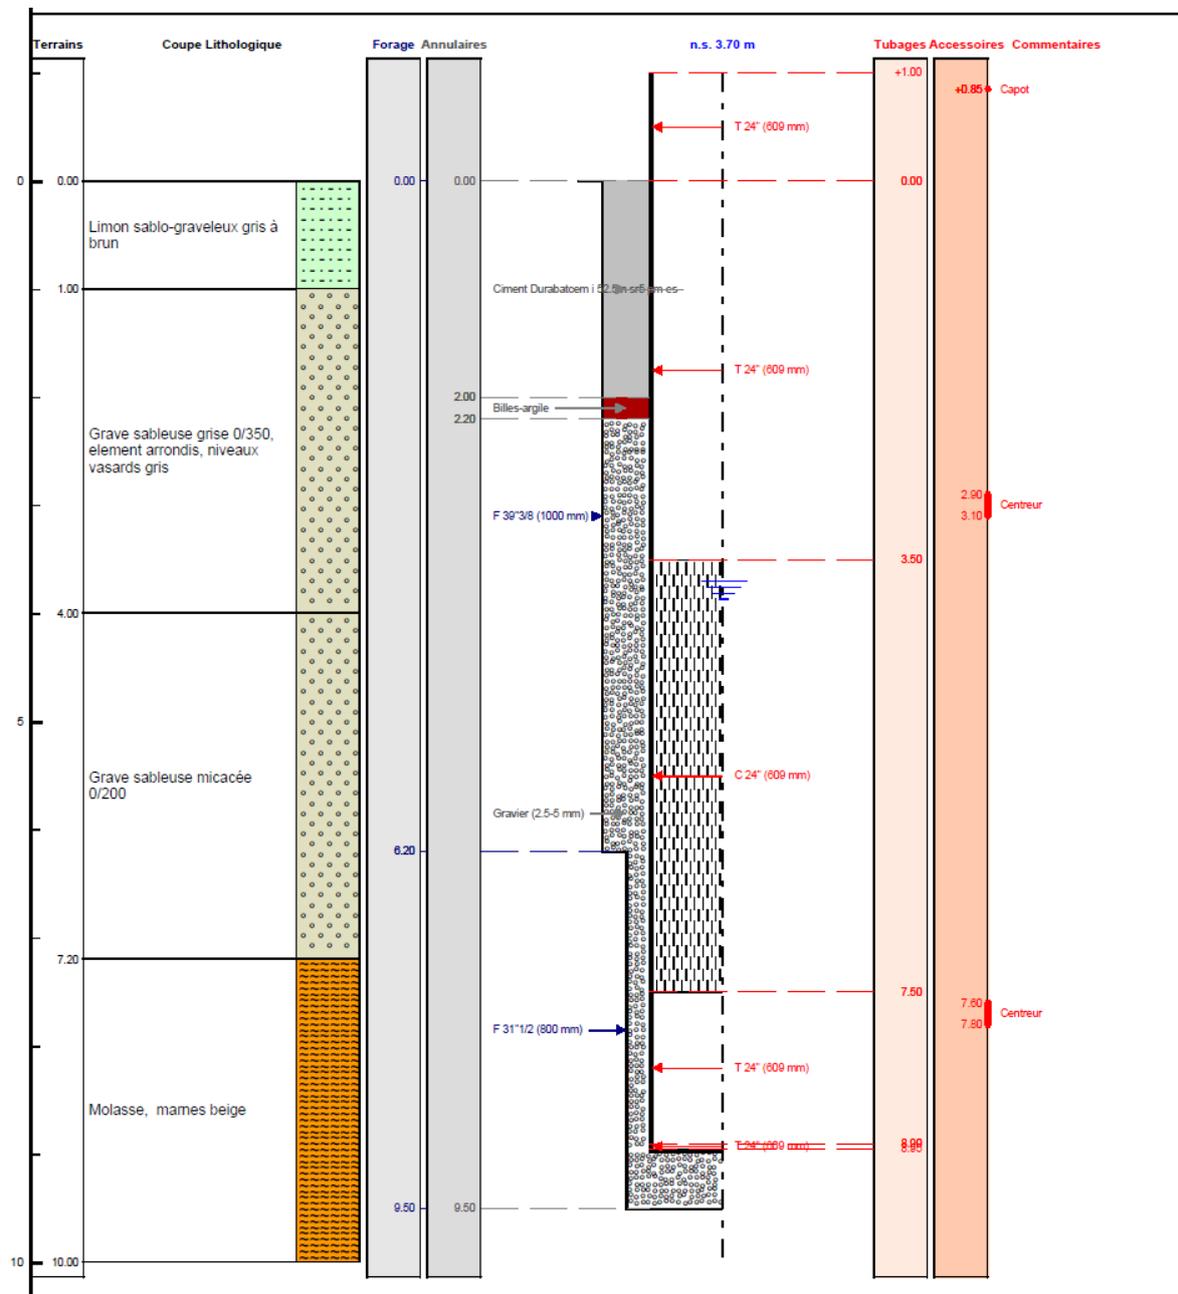
Figure 4 : Coupe géologique et technique du puits P4-Lagréou2 (REM)

Le substratum est ici la molasse du Stampien (g1), représentée par des grès micacés jaunâtres, des sables argileux jaunâtres ou des marnes marron brunâtres.

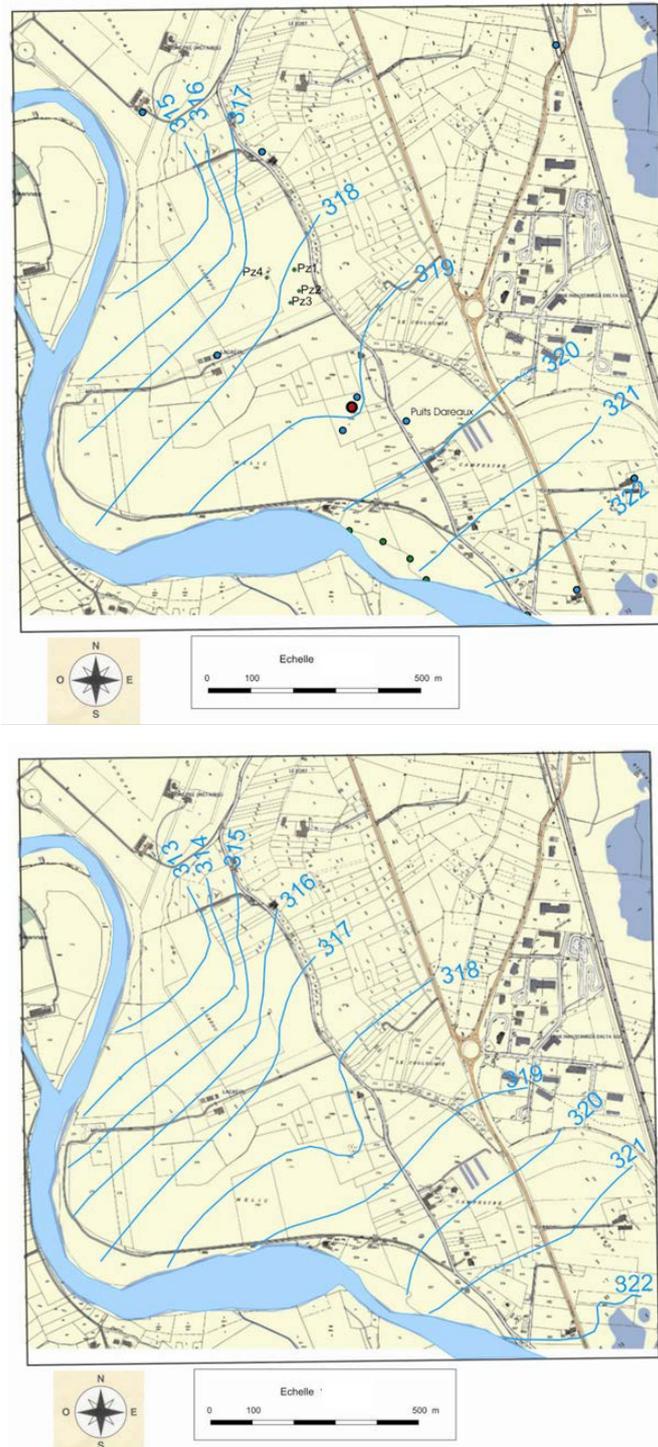
**Figure 5 : Esquisse piézométrique en période de hautes eaux -18 mars 2015- (en haut) et en période de basses eaux - 5 août 2015- (en bas) (REM)**

- Décharge : A l'aval des captages, aquifère moins transmissif et drainage par le cours d'eau.
- Conditions aux limites : cours de l'Ariège en amont des captages qui impose sa charge et alimente l'aquifère de façon prédominante.
- Limites hydrauliques potentielles pouvant correspondre à des bordures d'anciens lits de la rivière.

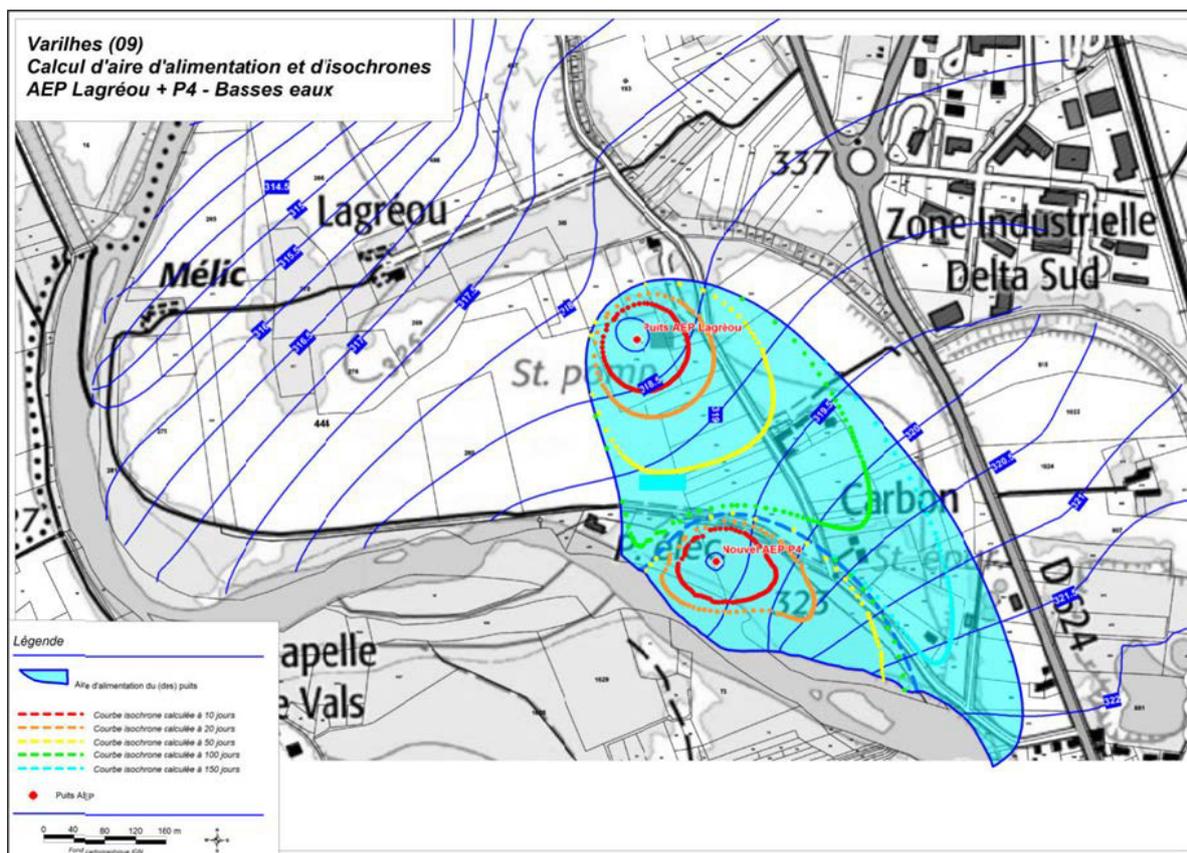
Figure 6 : Isochrones calculées en périodes de basses eaux avec les deux captages en fonctionnement. (REM)

- De déterminer plus précisément l'aire d'alimentation du captage Campestre-Lagréou.
- De proposer aussi une aire d'alimentation pour le captage de P4-Lagréou 2.
- De calculer les isochrones, notamment à 50 jours dans différentes configurations de fonctionnement des captages. En particulier une simulation a été effectuée en période de hautes eaux d'une part, sur la base d'un débit continu d'exploitation de 428 m<sup>3</sup> au niveau du captage de Campestre-Lagréou (débit moyen journalier interannuel majoré de 20% des données de production du puits) et d'autre part avec le débit attendu de 430 m<sup>3</sup> au niveau du captage de P4-Lagréou 2 (Figure 6).

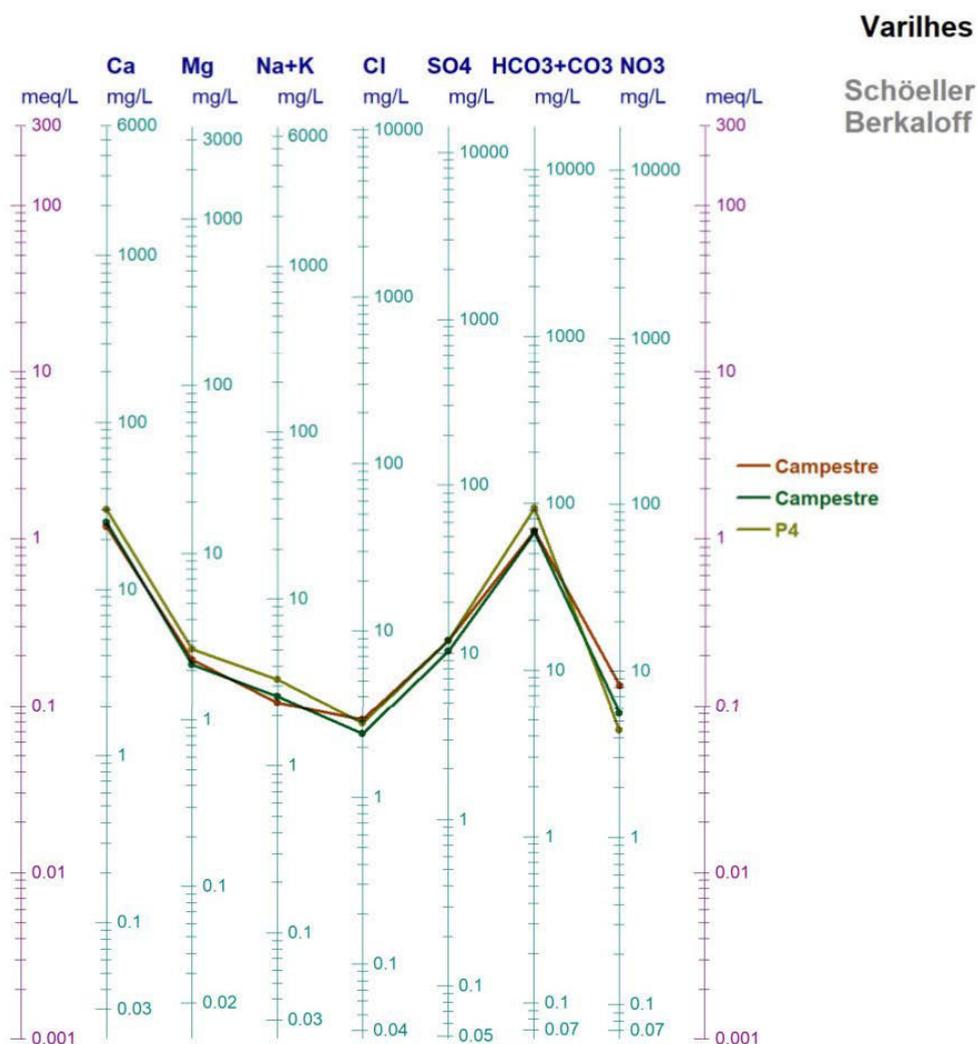
**Figure 7: Diagramme de Schöeller et Berkaloff des eaux brutes des captages. (REM)**

Pour les deux captages, la faible minéralisation (conductivité à 25° < 200 µS/cm) et la teneur très modérée en nitrates de ces eaux indiquent une alimentation par des secteurs proches, que ce soit les précipitations et surtout les apports par la rivière. L'exploitation du modèle hydrodynamique réalisé par le bureau d'étude REM évalue ce ratio à 1/3 de l'alimentation issue de l'impluvium et à 2/3 de l'alimentation par la rivière.

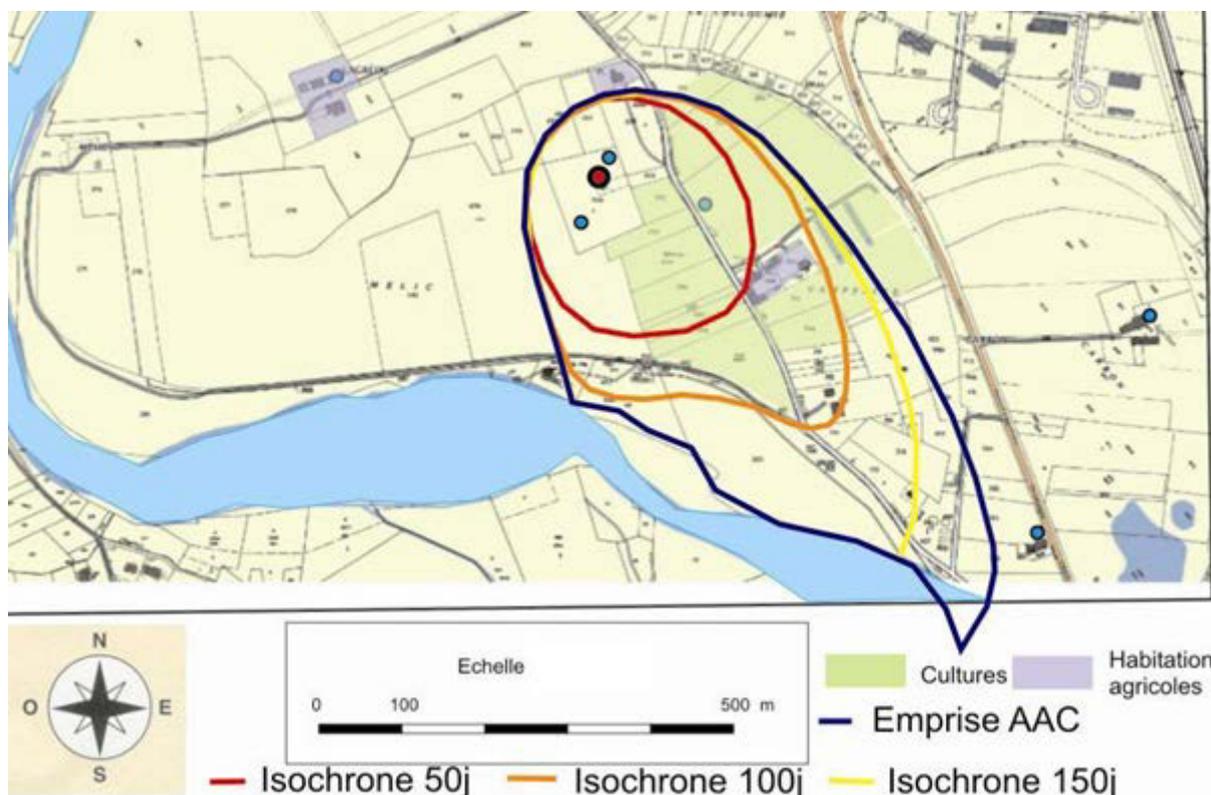
**Figure 8 : Aire d'alimentation du captage de Campestre-Lagréou ( $428 \text{ m}^3/\text{j}$ ) calculée en périodes de basses eaux et surfaces de cultures concernées par l'AAC (REM).**

L'environnement de l'aire d'alimentation du captage de Campestre-Lagréou est principalement un secteur agricole (culture du maïs essentiellement) (Figure 8).

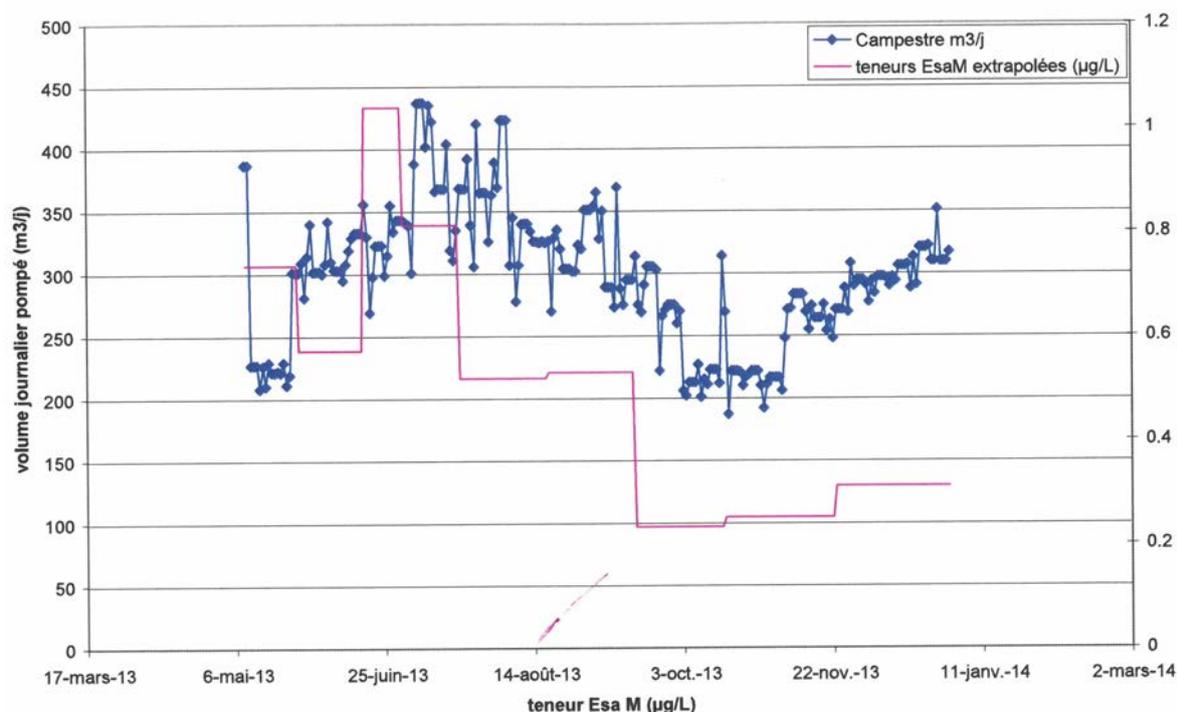
**Figure 9 : Essai de calcul de la restitution de l'Esa-metolachlore au captage de Campestre-Lagréou en 2013 (REM).**

Une étude pour préciser l'aire d'alimentation du captage a été réalisée par REM (Figure 8). Sur la totalité de la surface de l'aire d'alimentation du captage et à partir des données concernant l'ultime application de s-métolachlore par l'exploitant (9 mai 2013), un essai de calcul de la restitution du métabolite Esa-metolachlore (12,4 % de la molécule mère) au niveau du captage a été réalisé avant sa fermeture temporaire (Figure 9).

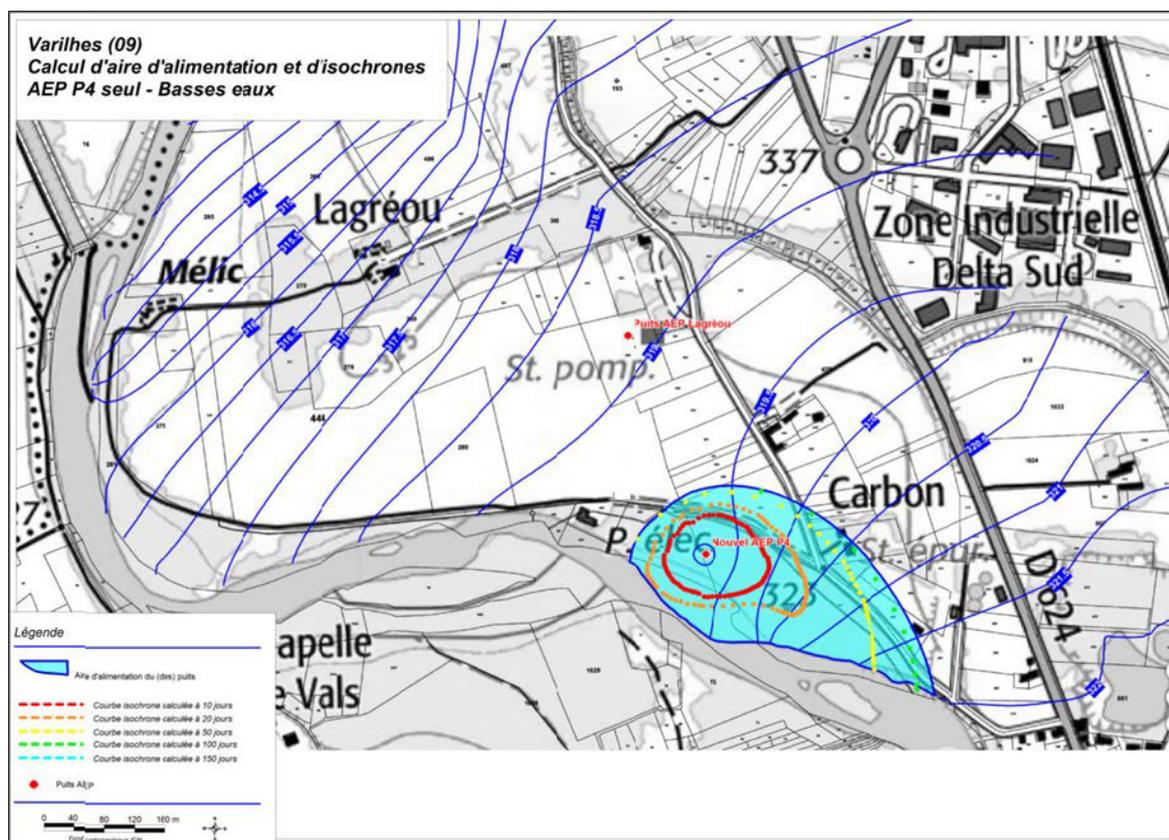
**Figure 10 : Aire d'alimentation du captage P4-Lagréou (430 m<sup>3</sup>/j) calculée en périodes de basses eaux (REM).**

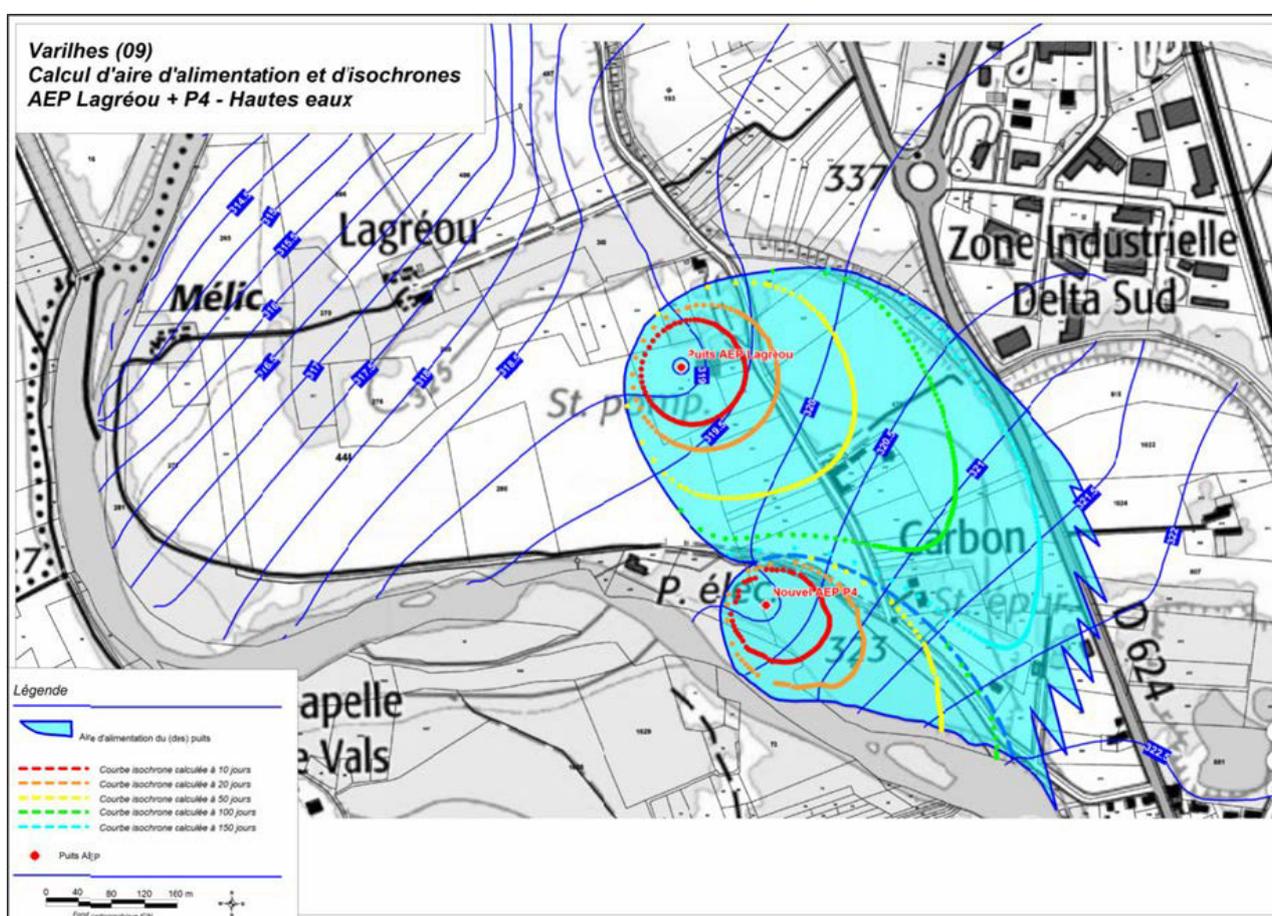
**Figure 11 : Aire d'alimentation des captages Campestre-Lagréou (428 m<sup>3</sup>/j) et P4-Lagréou (430 m<sup>3</sup>/j) calculée en périodes de hautes eaux (REM).**

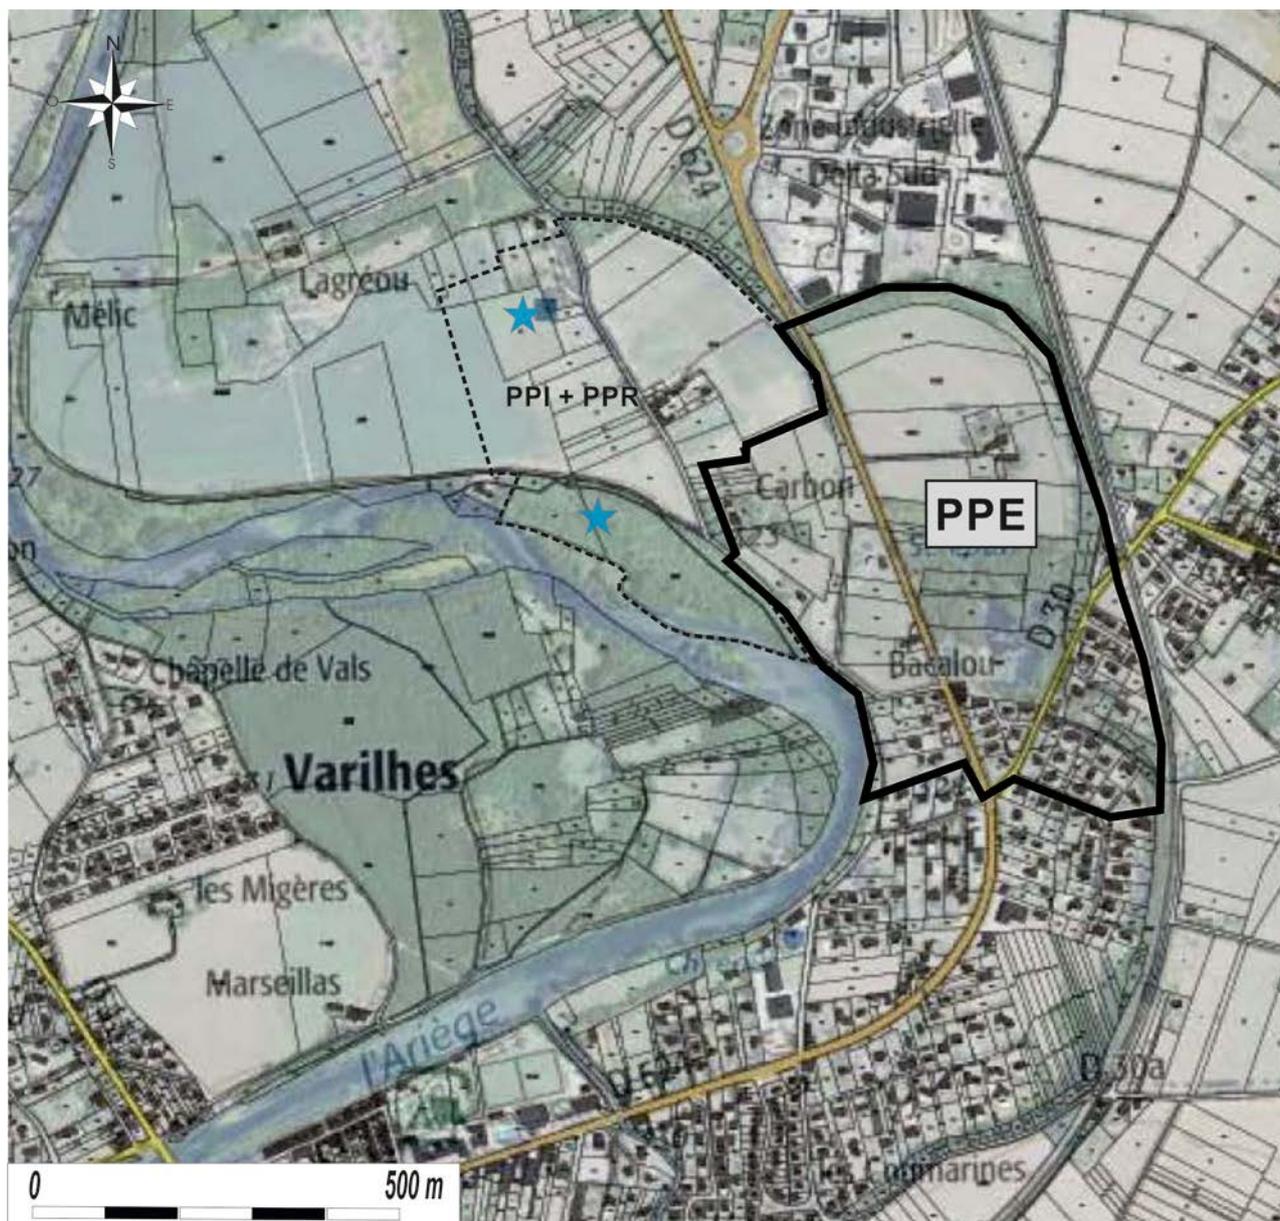
Figure 13 : Périmètre de protection éloigné

A l'intérieur de ce périmètre de protection éloignée, toute activité et installation seront soumises à l'application stricte de la réglementation concernant la protection des eaux.

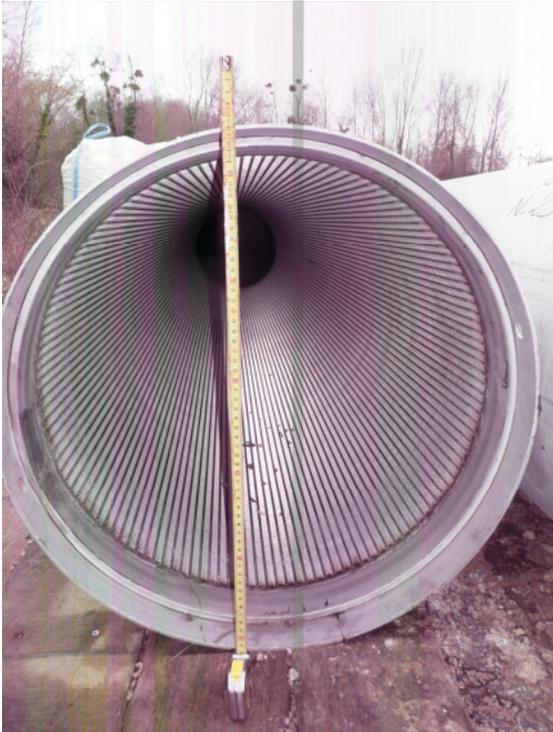
Tubes et crépines inox, soudées ; 600x610 (24")

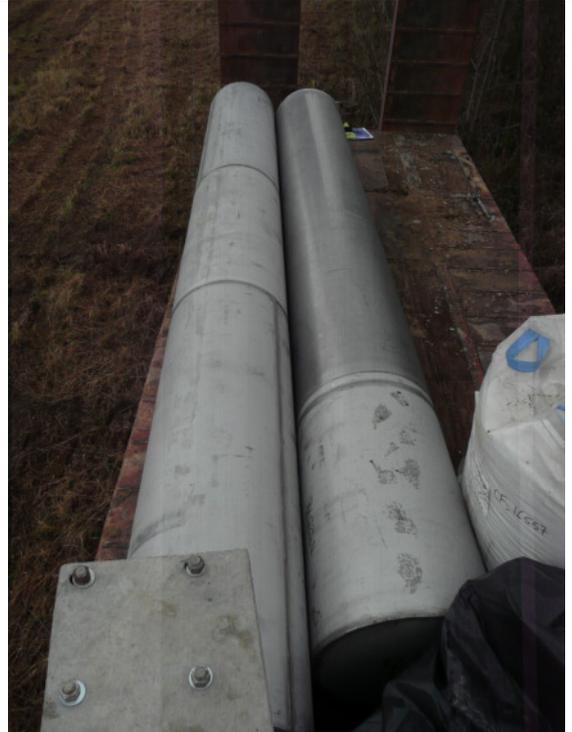
Tubes et crépines inox, soudées ; 600x610 (24"), tube sédimentier, fond soudé

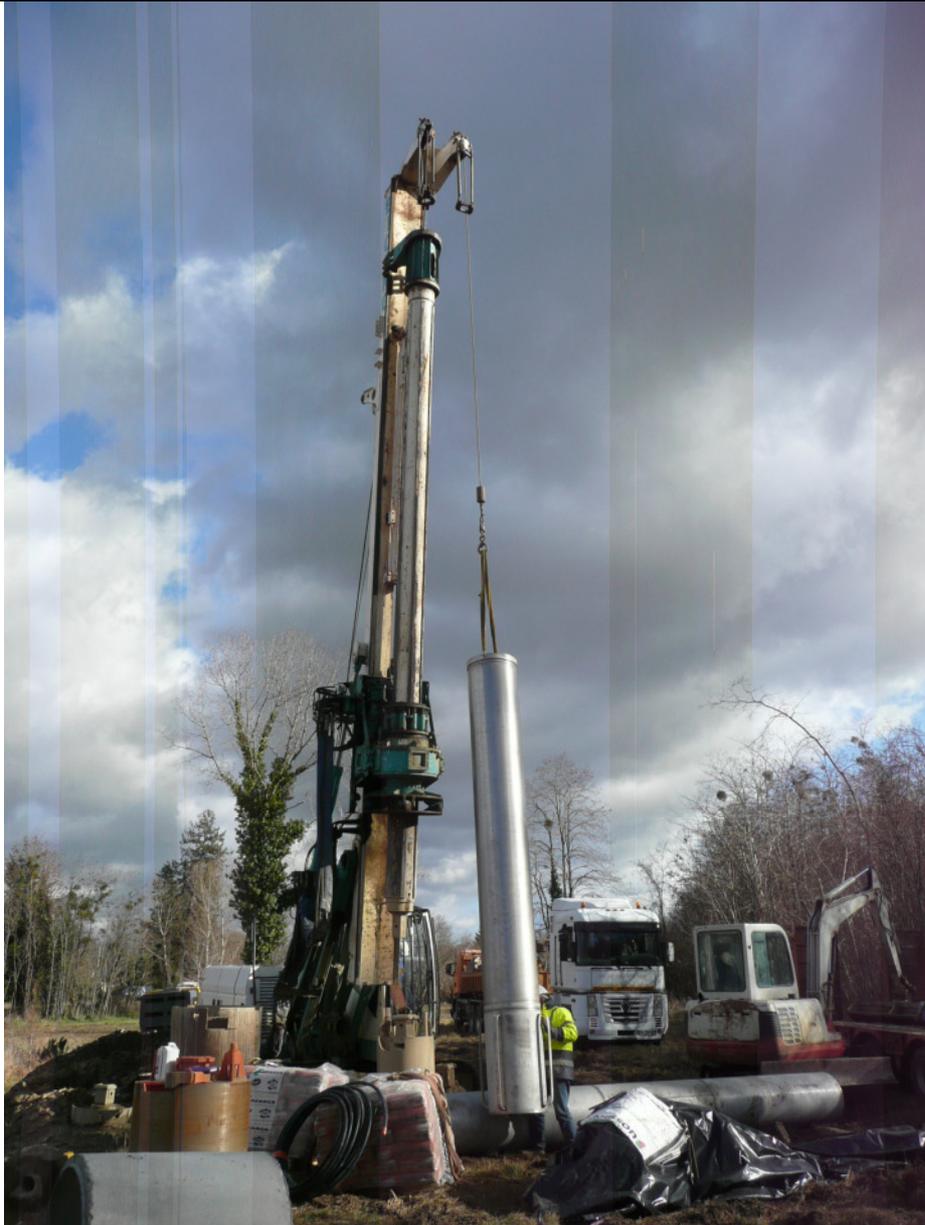
Pose équipement tubulaire

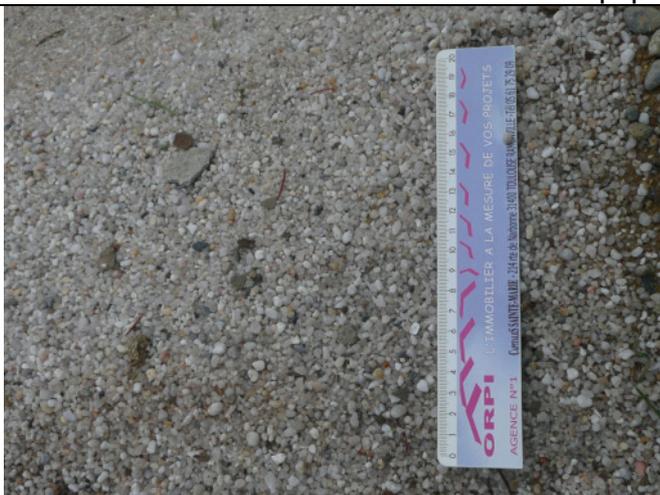
Gravier calibré 2,5-5mm
