# Plan de prévention des risques naturels prévisibles

Commune d'Aulus-les-Bains

Rapport de présentation

**Dossier approuvé le : 4 décembre 2015**

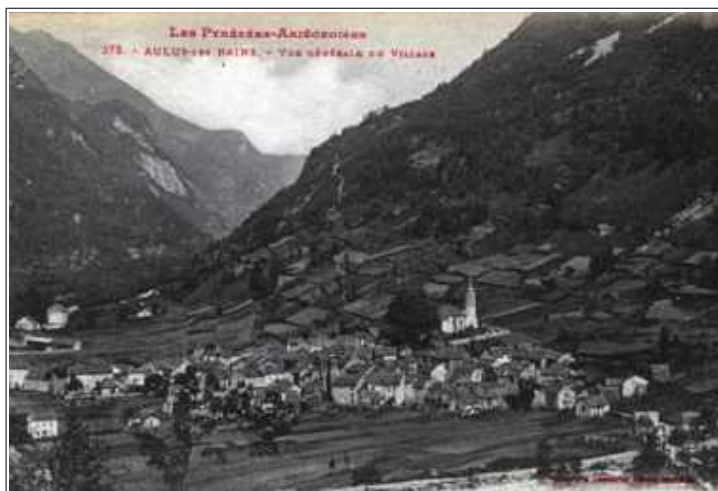
Vue ancienne du village sous un autre angle montrant la quasi-absence de boisement au pied des deux couloirs (à droite de l'église).

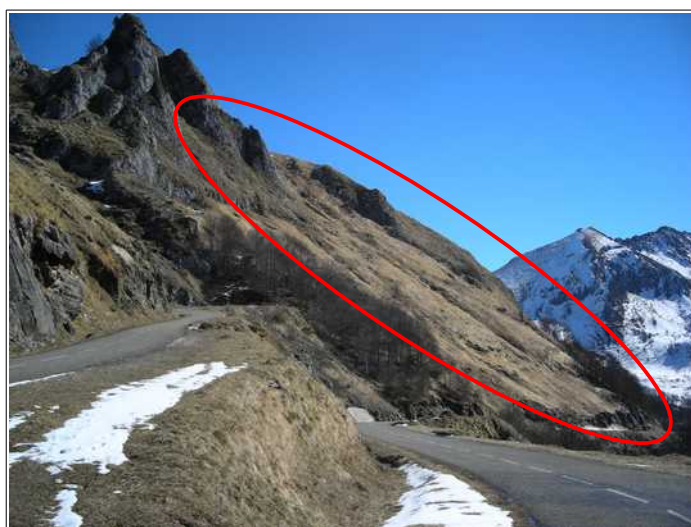
Vue des couloirs EPA 10, 11, 12 près du col d'AGNÈS. On notera la forte pente herbeuse.

- Plusieurs couloirs d'avalanches traversent la RD8f quelques centaines de mètres à l'est du col d'AGNÈS (EPA 10 à 12 du col d'AGNÈS). De faible superficie, ils sont alimentés par une pente herbeuse très raide s'étendant entre le TUC DE PÉDROUS et les ROCHERS DE MÉRIGUE. L'absence de rugosité au sol garantie une purge quasiment systématique du manteau neigeux qui a du mal à se fixer. Les avalanches recouvrent la RD8f qui est fermée en hiver. Elles se propagent également plus ou moins à l'aval de cette route, dans une zone en surtout boisée. Ces couloirs ont été classés en **aléa fort (A3)**.

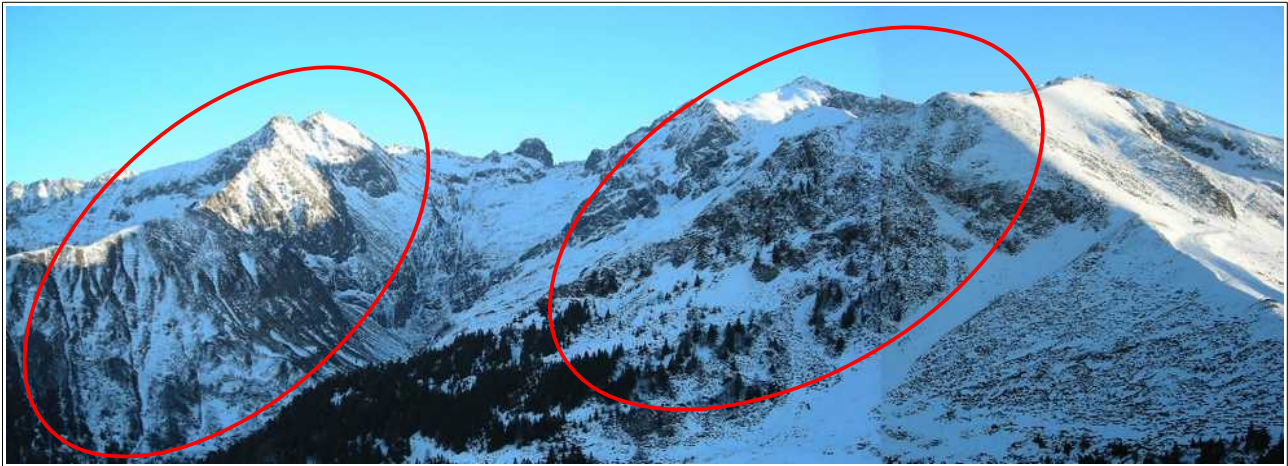
Vue panoramique de la haute vallée du FOUILLET, on notera le relief très escarpé et sa prédisposition avalancheuse, en particulier sur la gauche de la photo.

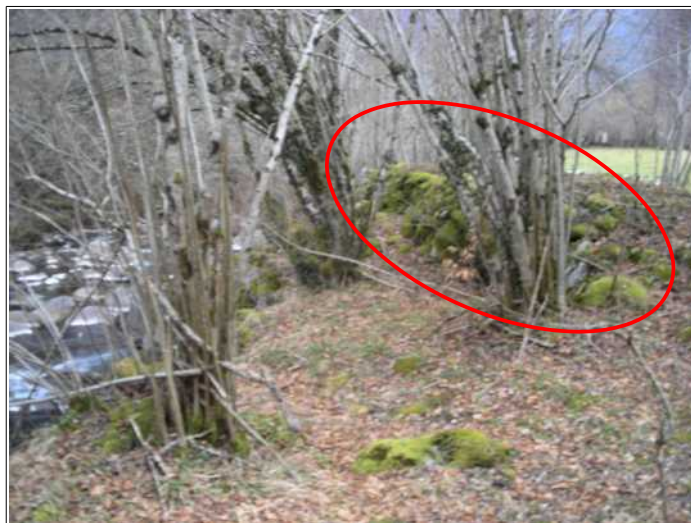
Mur de pierres visible en rive droite, 200 mètres à l'aval de la centrale électrique.

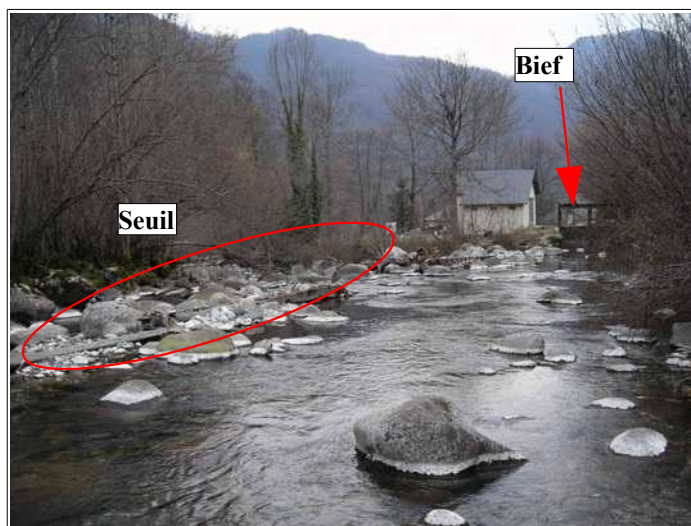
Prise d'eau sur le GARBET au droit du village.

Une prise d'eau est aménagée sur le GARBET, quelques dizaines de mètres à l'amont de la confluence avec le torrent de RIBAUT. Elle alimente le bief de l'ancien moulin communal reconverti en musée. Un seuil composé de poteaux en béton permet l'alimentation du bief. Il cale également en hauteur le profil en long du torrent à l'amont de la prise d'eau, et par conséquent rehausse sa ligne d'eau. Le torrent en crue peut ainsi plus facilement se déverser sur ses deux rives. En rive droite, il peut emprunter le bief et atteindre la RD8f et des terrains voisins. Il peut ainsi divaguer jusqu'au rond-point de la route du col de LATRAPE. Des points bas peuvent également favoriser un étalement important de l'eau au nord de la RD8f. Le champ d'inondation résultant correspond alors à l'emprise de la crue historique de 1897 et englobe plusieurs constructions. En rive gauche le torrent inonde plusieurs prairies et peut atteindre une petite maison secondaire et une habitation construite sur sa berge (maison située à l'aval immédiat du pont métallique).

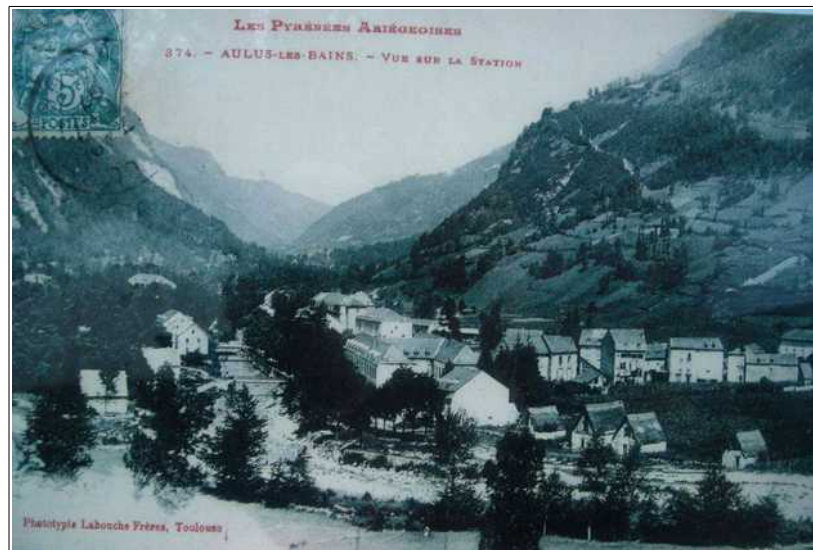
Vue ancienne du village montrant le GARBET. On notera l'aspect encombré du lit, ce qui réduit fortement sa section d'écoulement.

On précisera, que sur la carte postale ci-dessus on ne peut pas distinguer si le mur bordant le torrent existait déjà. Par contre, on remarque que plusieurs maisons étaient déjà construites. Il semblerait donc que le niveau des berges n'a pratiquement pas changé depuis cette époque. On ajoutera que le descriptif de la crue de 1897 indique que le GARBET s'est élevé pendant six heures de quatre mètres par rapport à son niveau moyen, ce qui est supérieur à la hauteur des berges actuelles.

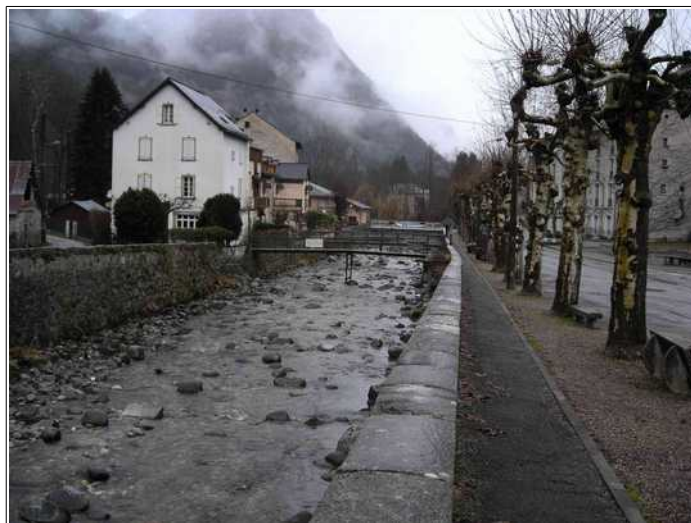
Vue en enfilade des passerelles enjambant le GARBET à l'aval de la route du col de LATRAPE. On notera les poteaux centraux des passerelles et la proximité du bâti.

A l'aval de la route du col de LATRAPE (RD8f), le GARBET est encadré par la RD32 (rive droite) et un alignement de constructions, dont les thermes d'AULUS (rive gauche). Plusieurs passerelles desservant ces bâtiments depuis la RD32 l'enjambent. Certaines sont équipées d'un poteau central ancré dans le lit du torrent, créant des obstacles et pouvant donc favoriser des embâcles. On précisera que la section du lit mineur est relativement importante sur ce tronçon du cours d'eau, ce qui, en l'absence d'obstacle, permet le transit de débits conséquents. Plusieurs témoignages ont toutefois indiqué avoir déjà vu l'eau arriver quasiment jusqu'aux tabliers des différents ouvrages de franchissement (ouvrages quasiment en charge). Un risque de débordement est donc également présent à l'aval de la route du col de LATRAPE. En rive droite, le torrent peut se déverser sur la RD32 et venir effleurer les bâtiments construits le long de cette route. En rive gauche, il débordera de façon plus étendue et peut impacter à des degrés divers les bâtiments présents sur sa berge. Les thermes s'avèrent notamment très exposées aux crues avec des ouvertures de plain-pied qui peuvent favoriser la pénétration de l'eau à l'intérieur des bâtiments.

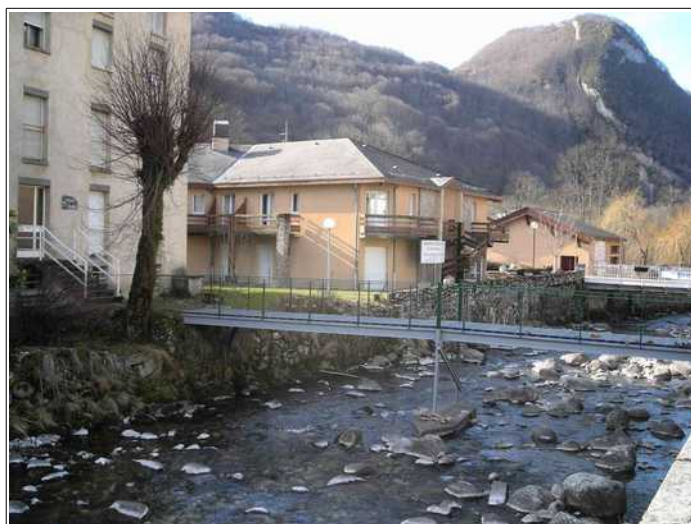
Vue des thermes (bâtiments saumon), on notera les ouvertures de plain-pied.

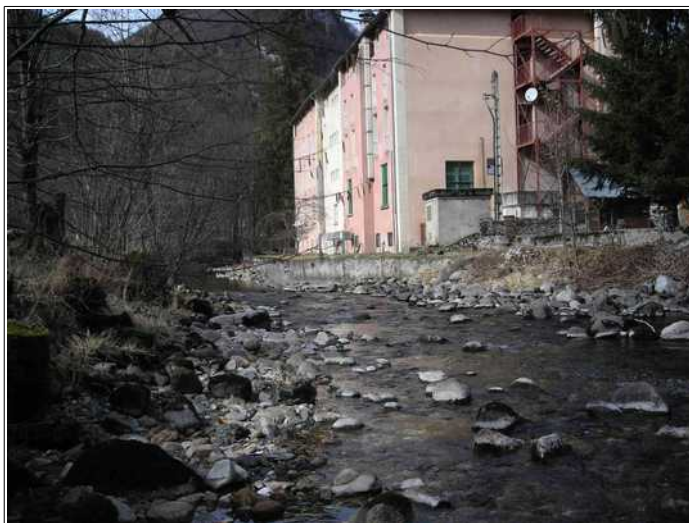
Vue du bâtiment de la colonie situé dans l'axe d'écoulement du GARBET. On remarquera le déport du torrent sur la rive gauche.

Au niveau de la colonie, le lit a été légèrement déporté sur la rive gauche, un bâtiment de la colonie étant construit dans l'axe d'écoulement du cours d'eau. Un mur en béton conforte la rive droite à ce niveau. Il a probablement été construit pour protéger le bâtiment du risque d'érosion. Cet ouvrage apparaît toutefois très sous-dimensionné par rapport à l'importance du torrent. De plus ses fondations sont affouillées, ce qui le fragilise.

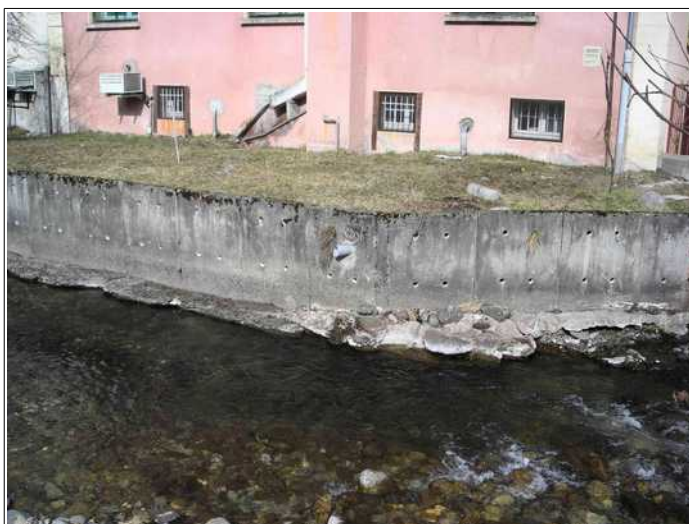
Gros plan sur le mur protégeant la rive droite du GARBET au droit du bâtiment de la colonie. On notera l'affouillement des fondations.

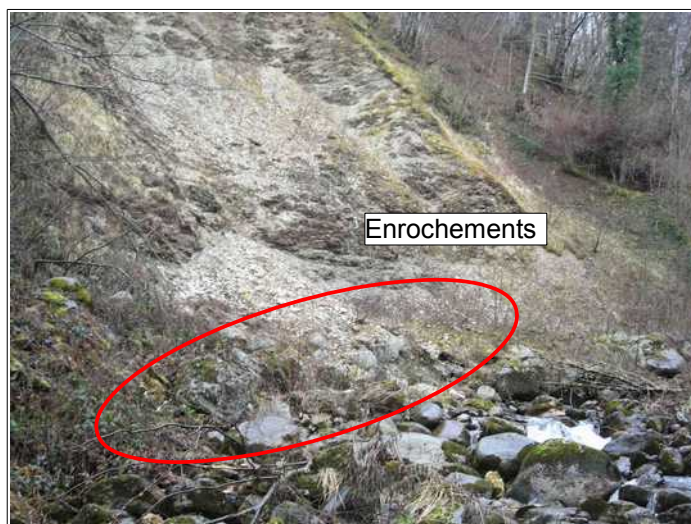
Rive droite du FOUILLET érodée au droit de la RD8f. Un cordon d'enrochement a été mis en place pour protéger la berge.

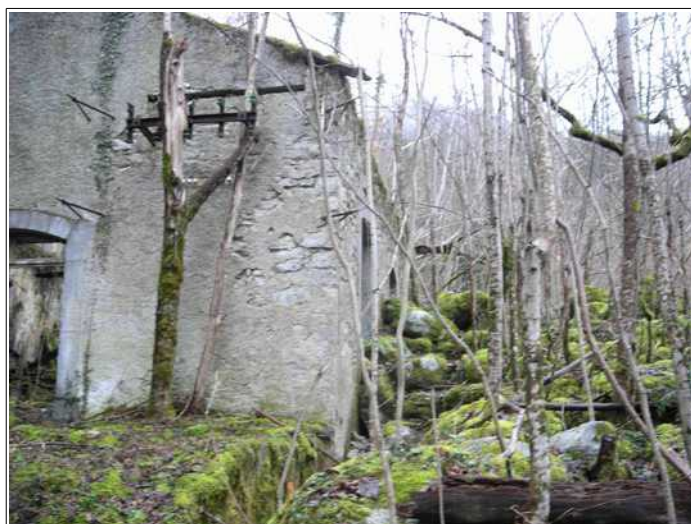
Ancienne centrale électrique située en rive droite du FOUILLET, on notera le volume important de blocs déposés par le torrent contre la façade.

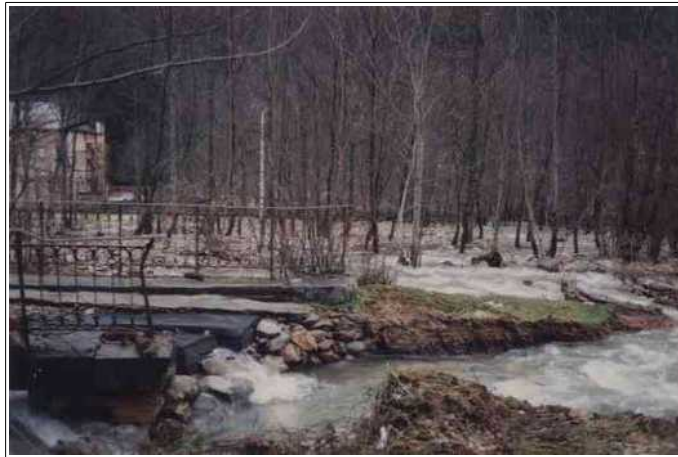
Crue du FOUILLET de 1995, le chemin communal desservant la rive gauche de la vallée du GARBET et son pont ont été détruits. Les terrains avoisinants ont également été fortement engravés (source RTM09).

Le torrent en crue peut engraver fortement les terrains sur lesquels il déborde. Il menace également le chemin communal qui dessert la rive gauche du GARBET (chemin et ouvrage hydraulique détruits par la crue de 1995).

On ajoutera au sujet de la crue de 1995 que la station Météo-France d'AULUS LES BAINS a relevé entre le samedi 2 décembre et le dimanche 3 décembre un cumul de précipitations de 179 mm (85 mm le samedi et 94 mm le dimanche). Les précipitations les plus importantes se sont produites entre 23 heures le samedi et 23 heures le dimanche. Durant ces 24 heures, 155,6 mm de précipitations ont été relevés, ce qui correspond, au niveau d'AULUS LES BAINS, à une pluie journalière de période de retour de 50 ans.

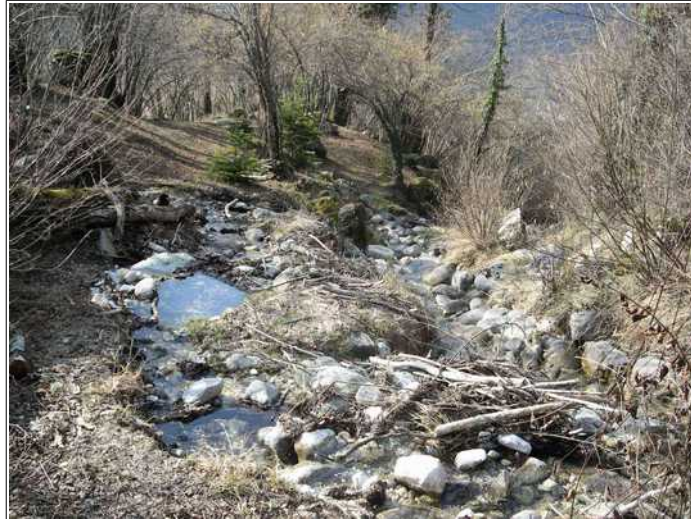
Le RIBAULT est encombré par des dépôts vers l'altitude 850 mètres, ce qui favorise un rehaussement de son lit et un risque potentiel de débordement en rive gauche.

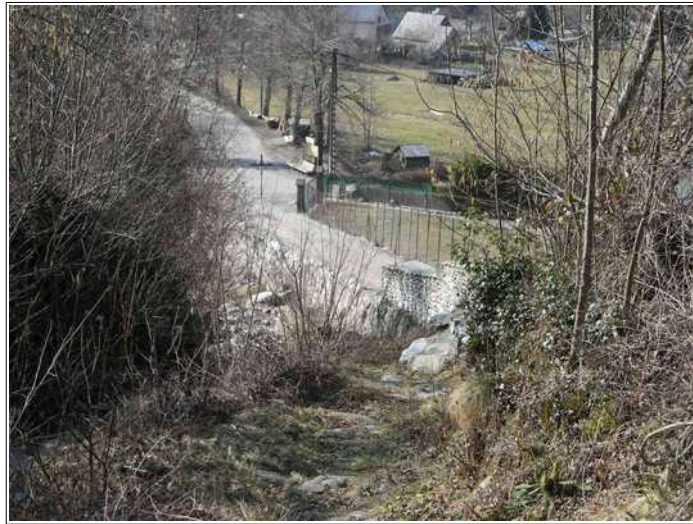
Débouché du torrent de RIBAUT au niveau du village, on notera le virage qu'effectue son lit et la section réduite de ce dernier par rapport au tronçon aval.

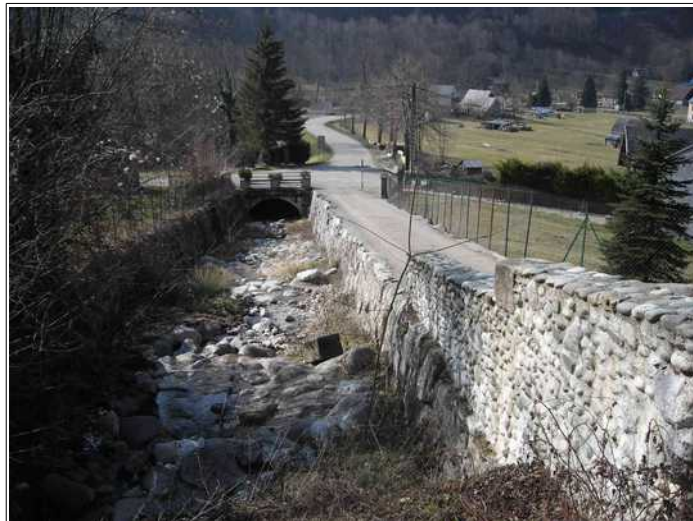
Chenal élargi du torrent de RIBAUT, on notera en rive droite le mur de pierres maçonnées vulnérable aux écoulements. On distingue en arrière plan le pont de la RD8f. A l'amont de cet ouvrage, le lit est équipé de seuils (non distinguables sur la photo).

Le RIBAULT a été aménagé à la hauteur du Village. Son lit a été élargi et stabilisé à l'aide de seuils (dispositif destiné à fixer le profil en long du torrent). Ses deux rives sont également dotées de murs en pierres protégeant les berges de l'érosion. Le torrent voit ainsi sa capacité d'écoulement augmenter sur un court tronçon d'une cinquantaine de mètres de long. Quelques points noirs subsistent toutefois.

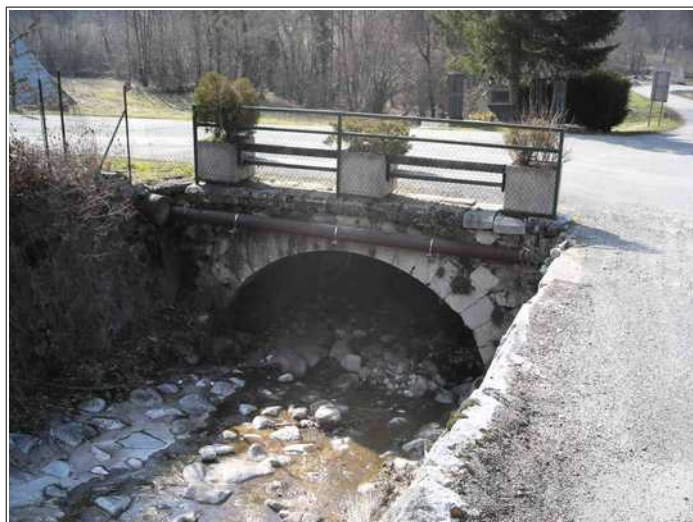
Pont de la RD8f en partie encombré par les sédiments du torrent.

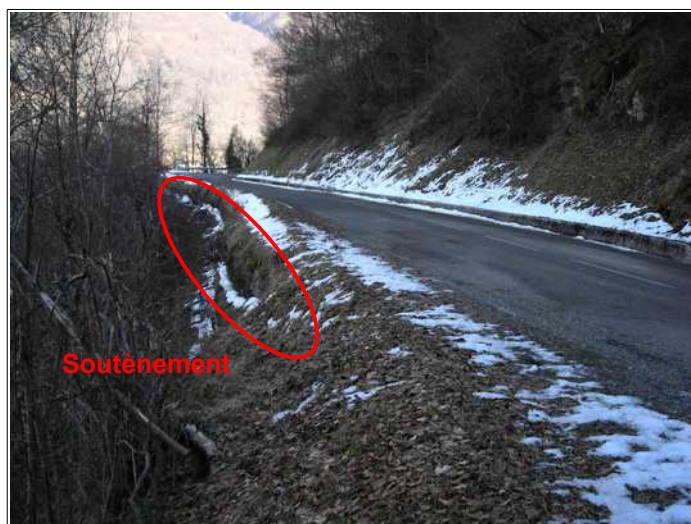
RD8f au lieu-dit CROUZADIETS / MAGACH, la chaussée tend à s'affaisser 300 mètres au nord du pont du FOUILLET. Un mur de soutènement a été construit dans son talus aval pour la conforter. A ce niveau, les mouvements de terrain sont également aggravés par le torrent du FOUILLET qui sape le pied de versant.

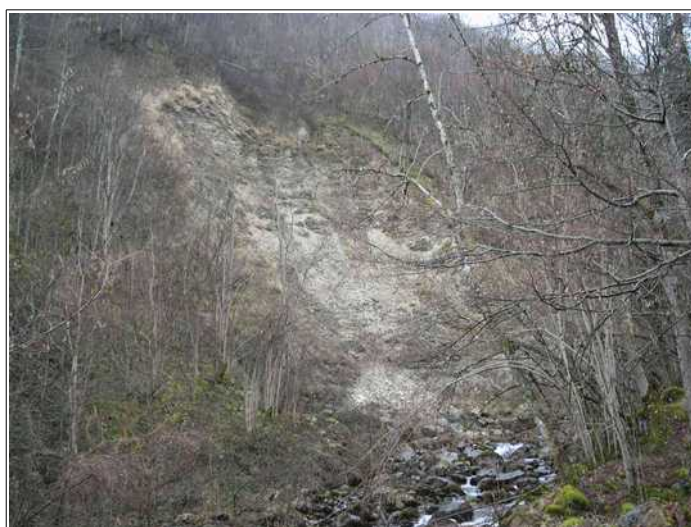
Pied du versant supportant la RD8f au lieu-dit CROUZADIETS / MAGACH, on notera la zone d'érosion provoquée par le torrent du FOUILLET qui sollicite sa rive droite. Un enrochement a été mis en place pour tenter d'enrailler l'action érosive du cours d'eau.

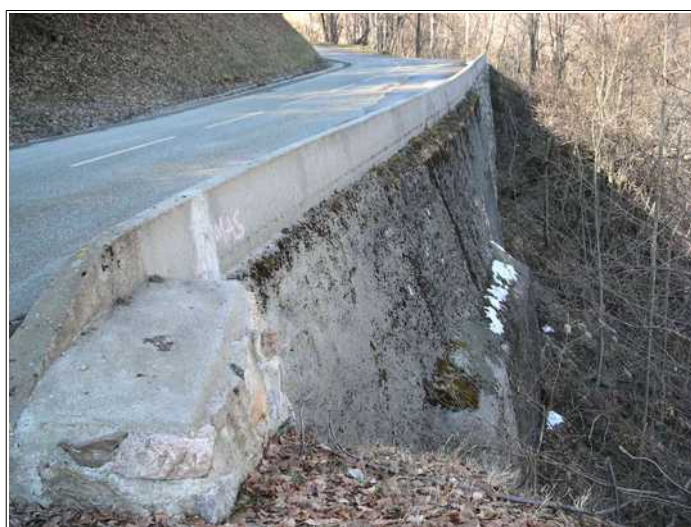
Talus aval de la RD8f conforté par un mur de soutènement au lieu-dit CROUZADIETS / BRANDOU suite à son endommagement par des écoulements qui ont entraîné une coulée boueuse.

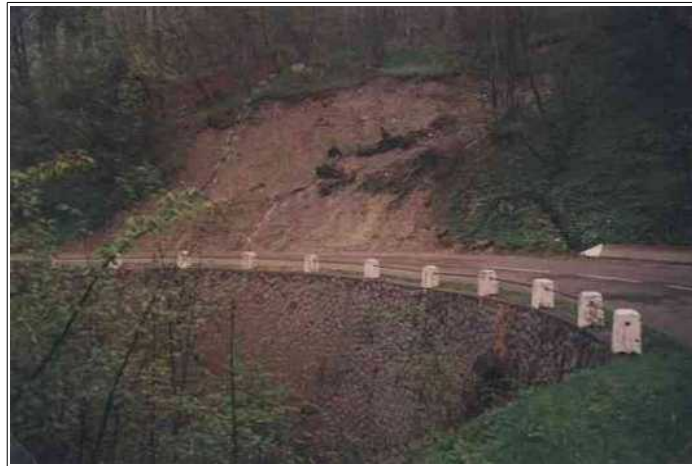
Glissement de talus de la RD8f (route du col de LATRAPE) en 2001 au franchissement du ruisseau des FOURSONS.

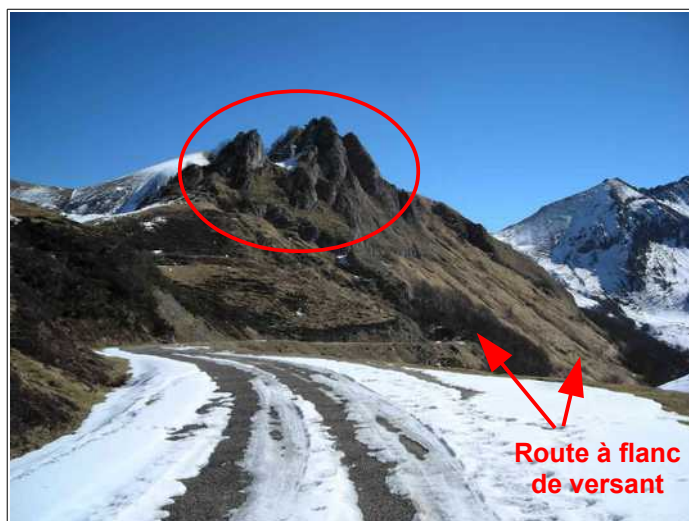
ROCHERS DE MÉRIGUE dominant la RD8f à l'approche du col d'AGNÈS.

- La route du col d'AGNÈS (RD8f) est dominée par plusieurs affleurements rocheux et falaises d'importance non négligeable au niveau du bois des COUMES (premiers lacets depuis la vallée du GARBET) et dans sa partie sommitale dominée par le TUC DE PEDROUS et les ROCHERS DE MÉRIGUE. L'aspect fissuré du rocher et/ou escarpé des falaises laisse craindre des chutes de blocs plus ou moins massives pouvant atteindre la chaussée. On rappellera que lors de la construction de cette route dans les années 1980, un important éboulement probablement déclenché par les travaux de terrassement s'est produit au niveau de la prairie de l'AGNESERRE, mobilisant des blocs de plusieurs tonnes chacun.

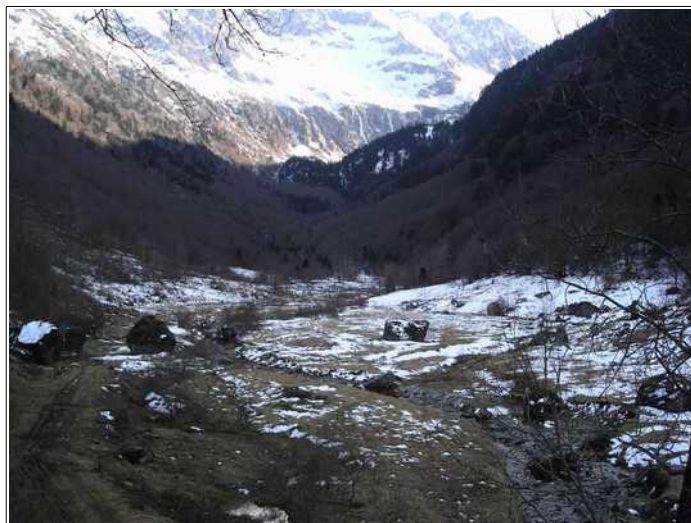
Prairie de l'AGNESERRE, certains blocs visibles sur la gauche de la photo proviendraient d'un éboulement survenu lors de la construction de la route du col d'AGNÈS.

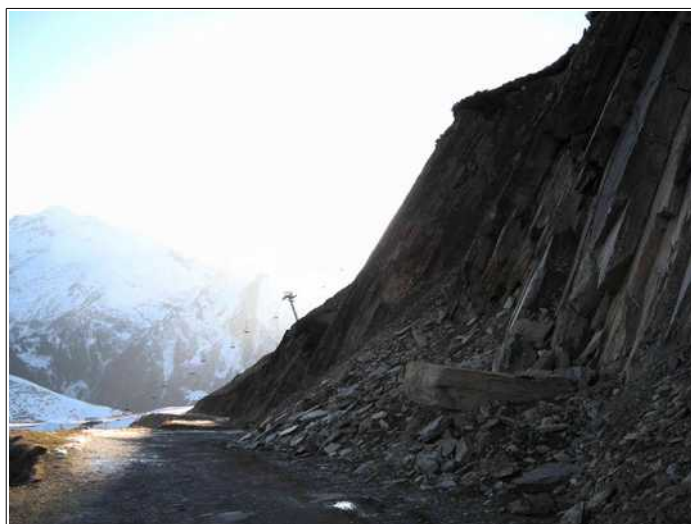
Piste d'altitude desservant les hauteurs de la station de ski de GUZET non loin de l'arrivée du télésiège du PICOU, on notera le talus rocheux doté d'un pendage conforme libérant de nombreux éléments rocheux.

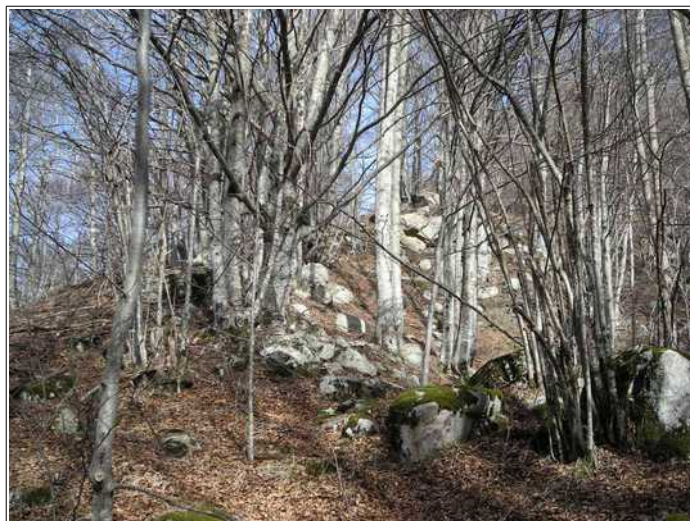
Blocs reposant à la surface du sol au PLAJECH, à l'aval du balcon de LA HILLE. Des remises en mouvement sont possibles dans ce type de configuration, notamment en cas de disparition des arbres calant les blocs et/ou de glissement de terrain dans le versant.
