5- Un document indiquant les incidences éventuelles des travaux projetés sur l'environnement et l'étude de danger

2. L'étude de danger :

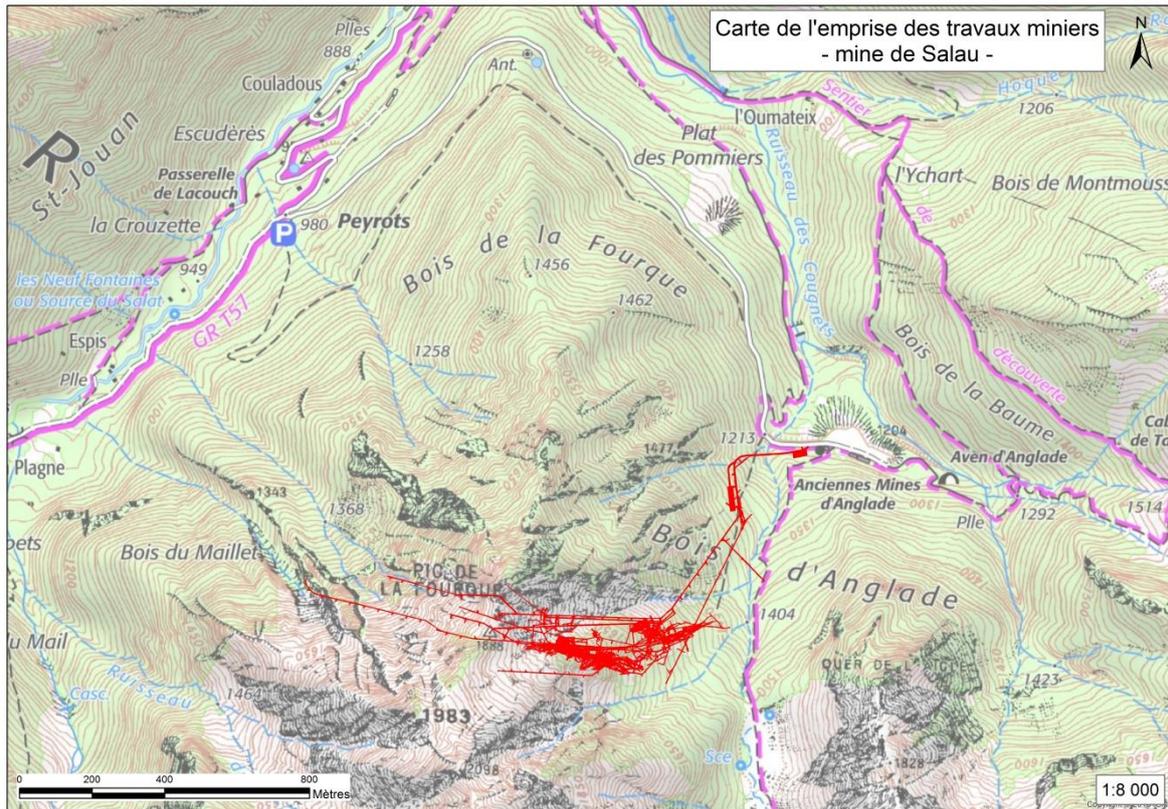
La mine de Salau est située entre 1160m et 1650m d'altitude dans un site montagneux. Il n'y a ni habitation ni réseau à l'aplomb de la mine. Le secteur d'exploration où Variscan Mines projette de réaliser des recherches minières est profond vis-à-vis de la surface car il n'englobe que les parties basses de l'ancienne exploitation, entre 1160m et 1450m d'altitude. Les galeries et travaux souterrains ou à ciel ouvert, proches de la surface ou en surface, ne sont pas dans le secteur soumis à la police des mines. Le plan ci-dessous donne la position de la totalité des galeries existantes, rapportée au plan et à la topographie de la surface.

Les habitations les plus proches d'une galerie sont à 845m, le réseau AEP à 1,06km, le captage AEP au-dessus des neuf Fontaines à 1,01km, le réseau électrique à 768m, le relai TV sur la route de la mine à 1.28km, hormis la cuve de gaz enterrée sur la base logistique du carreau 1230, la cuve de gaz la plus proche est à 1.32km.

Les habitations et réseaux sont situés sous la cote 980 NGF, soit 165m sous les travaux les plus profonds et à plus de 845m en projection horizontale. Cette situation les met totalement en dehors de la zone potentielle d'influence des travaux miniers anciens. Les travaux objet de la déclaration sont souterrains, dans les galeries existantes, sans impact sur le paysage. L'occupation en surface est limitée au carreau 1230 avec des installations de type domestique (Base vie dans un bâtiment de 90m², cuve de gaz pour la chaudière et l'eau sanitaire, cuve de gazole à double enveloppe pour le groupe électrogène 20kW insonorisé). La fréquentation des chemins est faible et saisonnière, randonneurs, bergers et chasseurs.
